乌房东方茂二区

水土保持设施验收报告

编制单位：新疆晟鑫汇环境科技有限公司

2025年8月

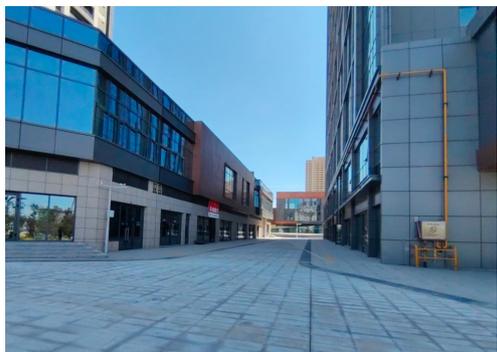
建筑物和道路 1

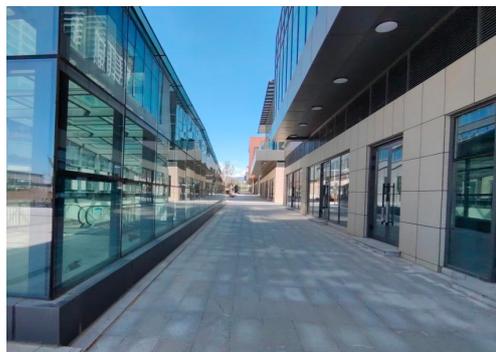
建筑物和道路 2

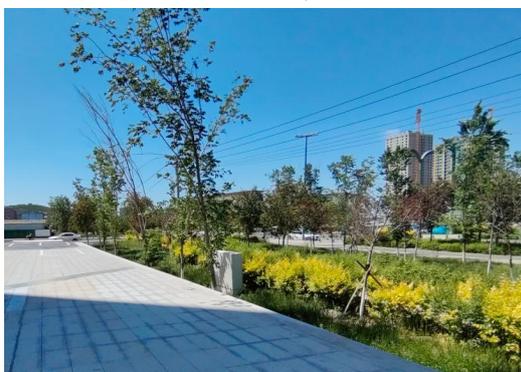
项目区绿化 1

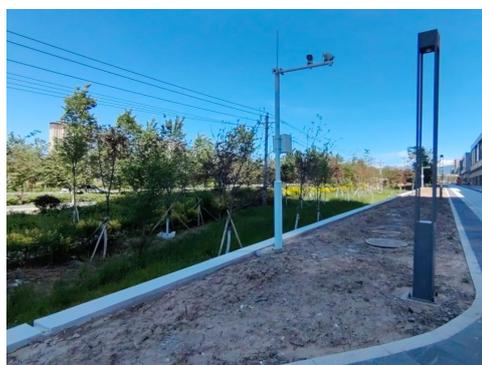
项目区绿化 2

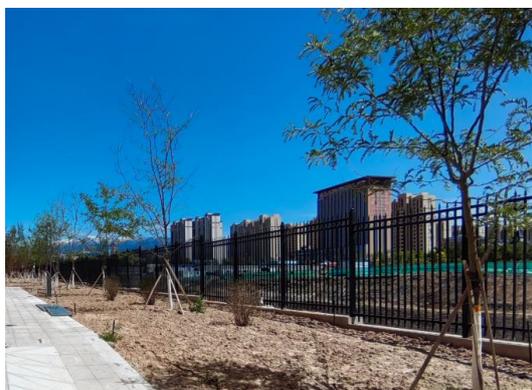
项目区绿化 3

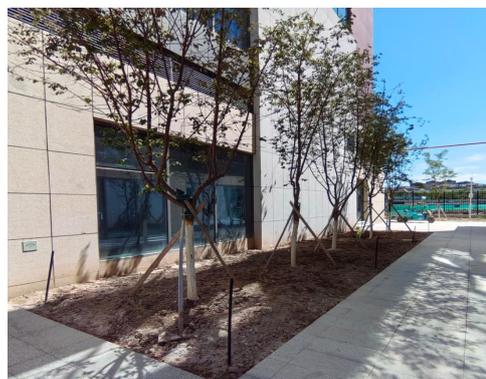
项目区绿化 4
