乌房缤纷邻里商务中心

# 水土保持监测总结报告

建设单位：乌鲁木齐房地产开发（集团）有限公司  
编制单位：乌鲁木齐市青源旭驰工程咨询有限公司

2024年7月

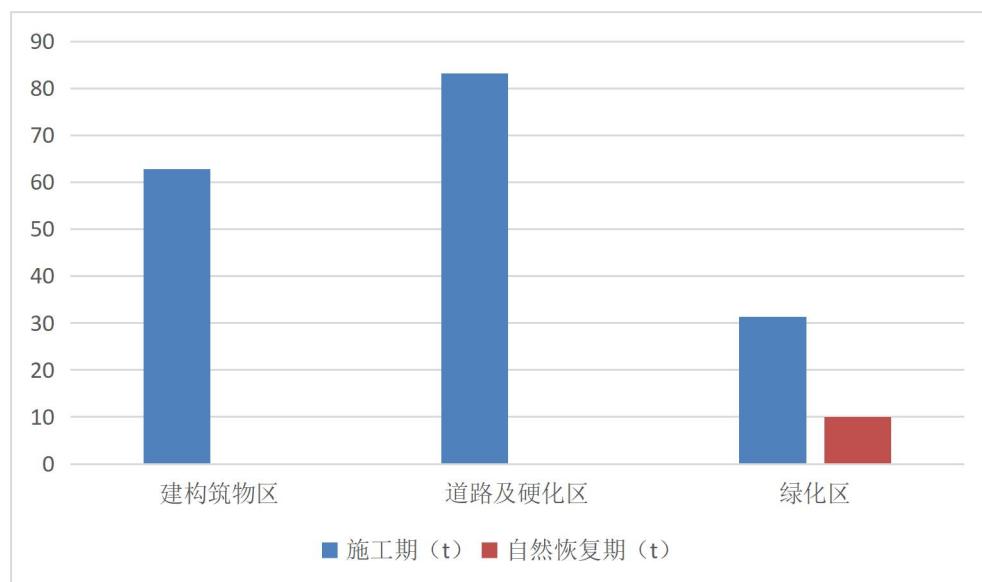
图 5.2-1 不同监测时段各工程单元水土流失量对比

根据本项目水土流失监测结果, 监测水土流失总量为 241t, 新增水土流失量为 187t。对比不同工程单元, 建构筑物区、道路及硬化区新增水土流失量较大, 其主要原因是这些区域工程占地范围广, 工程施工过程中的挖方段、取土坡面、弃土堆放及便道使用导致扰动频率大, 土地结构松散、抗蚀性差, 施工过程中如果不采取适当的防治措施, 在大风或大雨天气易产生扬尘或水力侵蚀, 因此以上施工单元为本项目水土流失的重点部位。详见图 5.2-1、图 5.2-2。

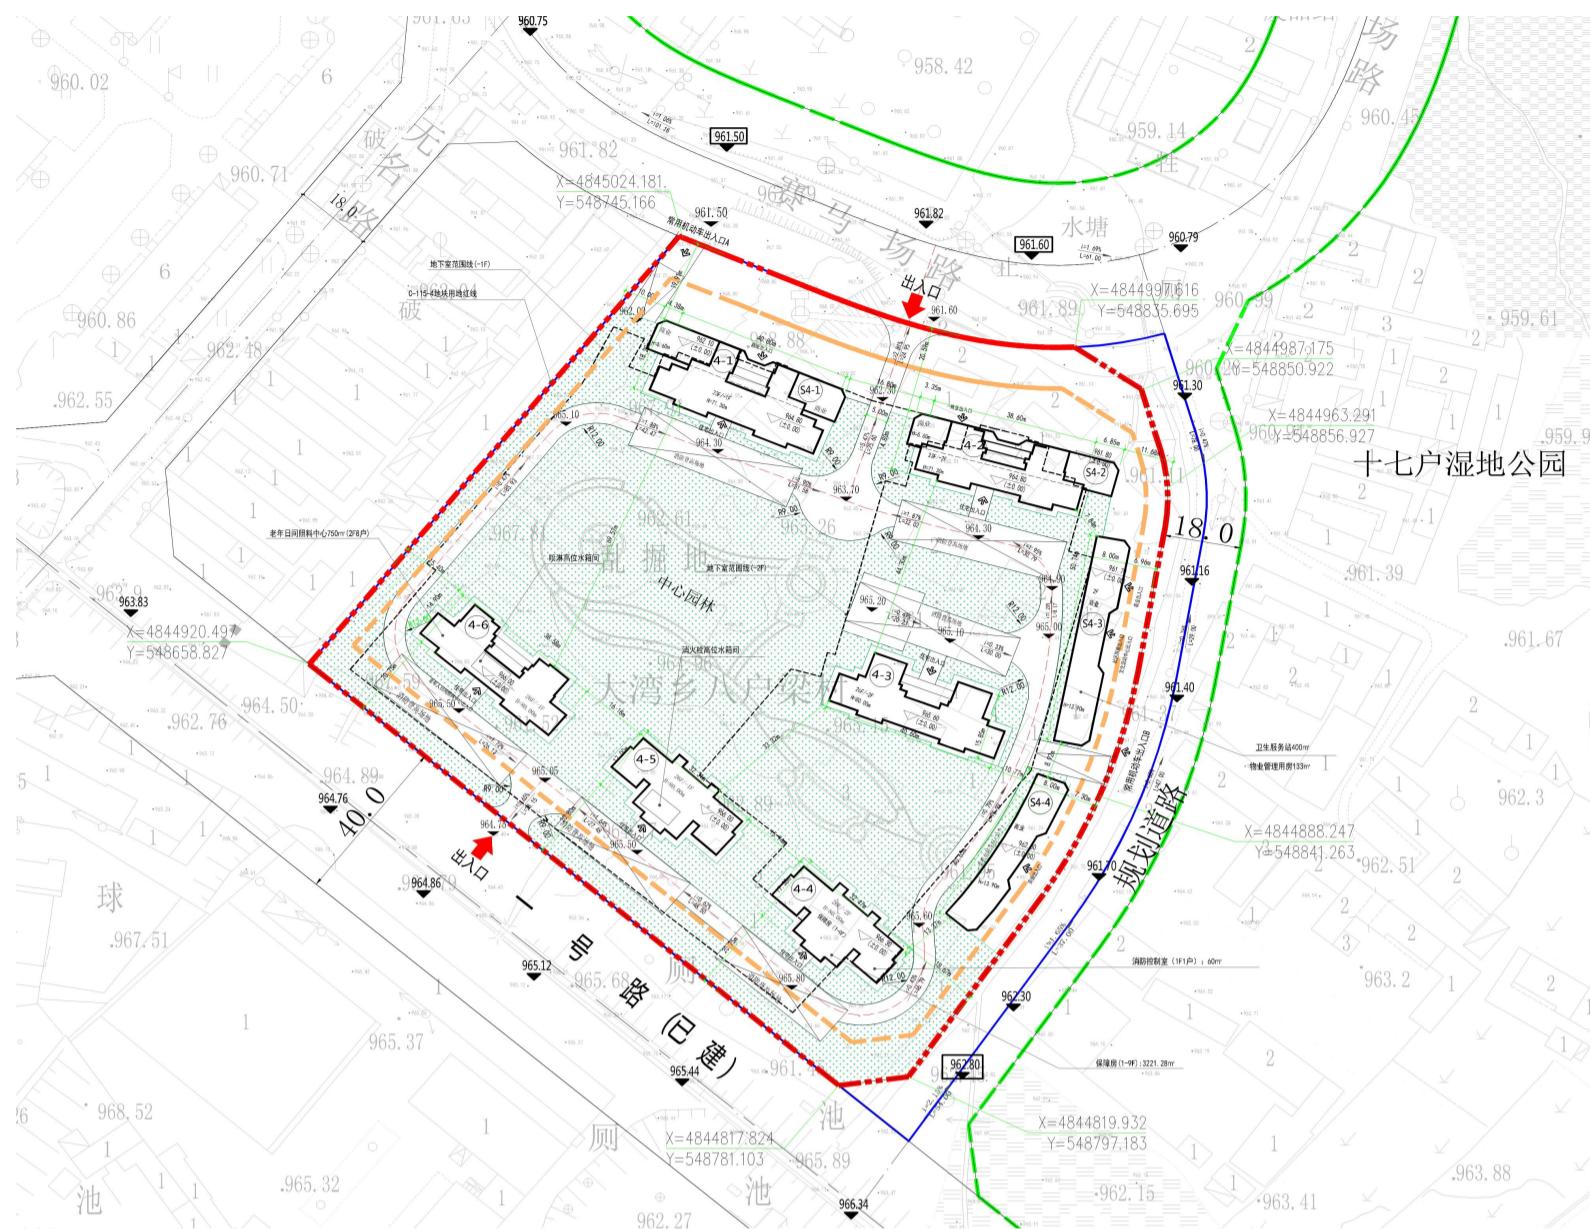
附图2 水土流失防治责任范围图

项目组成	占地类型	合计	占地性质		合计
			永久占地	临时占地	
冲积平原区	建构构筑物区	0.40	0.40	0.40	0.40
	道路及硬化区	0.53	0.53	0.53	0.53
	绿化工程区	0.20	0.20	0.20	0.20
	管线工程区	(0.03)	(0.03)	(0.03)	(0.03)
	施工生产生活区	(0.02)	(0.02)	(0.02)	(0.02)
合计		1.13	1.13	1.13	1.13
