第十二师二二二团美丽连队一三连、四连、五连建设项目

水土保持设施验收报告

建设单位：新疆生产建设兵团第十二师农业农村局

编制单位：新疆水绿方项目管理有限公司

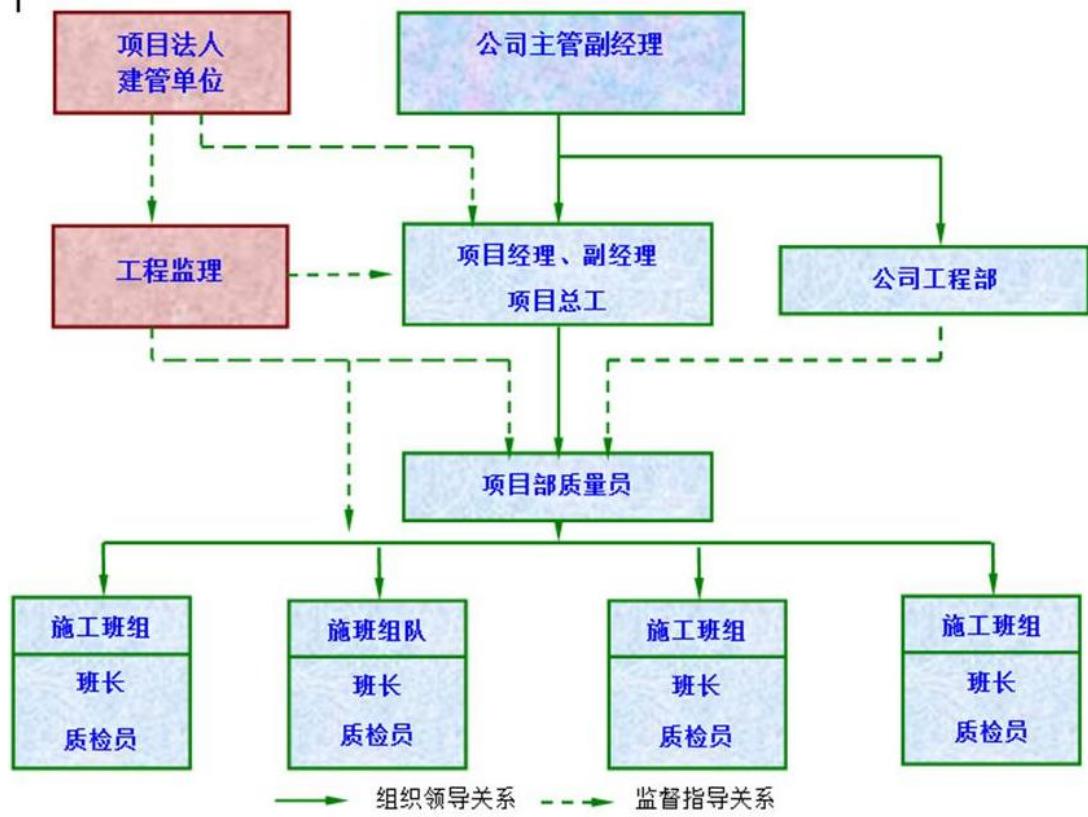
图 4.1-1 质量管理组织机构图

建立健全质量管理组织机构，建立由公司主管施工副经理、总工负总责，由公司安全质量部监督，由项目经理、项目总工、项目部各职能部门、施工队组成质量管理体系机构（见图 4.1-1），全权行使本工程的质量管理和质量控制职责，同时接受公司本部对质量管理的监督、指导，配合业主、监理工程师对工程质量的监督和检查。各施工队设立兼职质检员，质检员持证上岗，建立以质量为中心的各级人员的责任制，并赋予质检员“质量否决权”的权力。

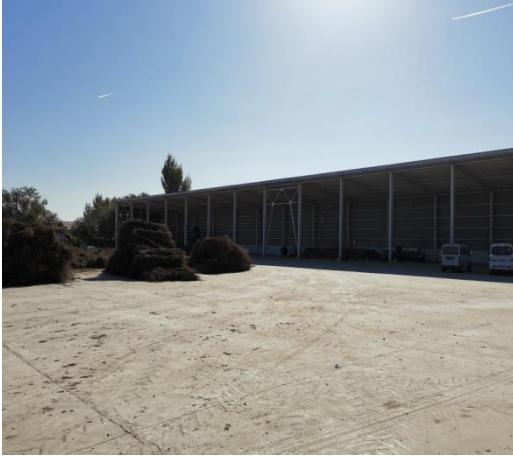
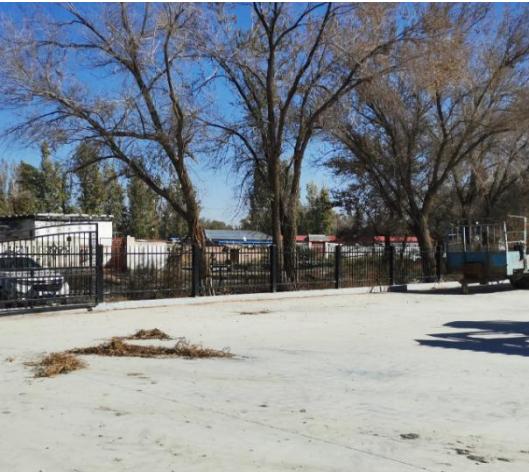
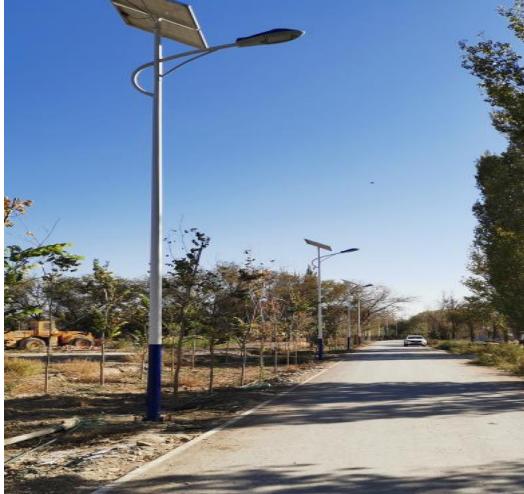
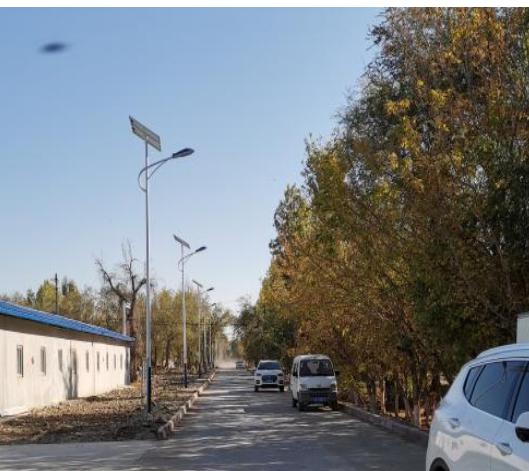
二二二团四连

附件 5：水土保持验收照片

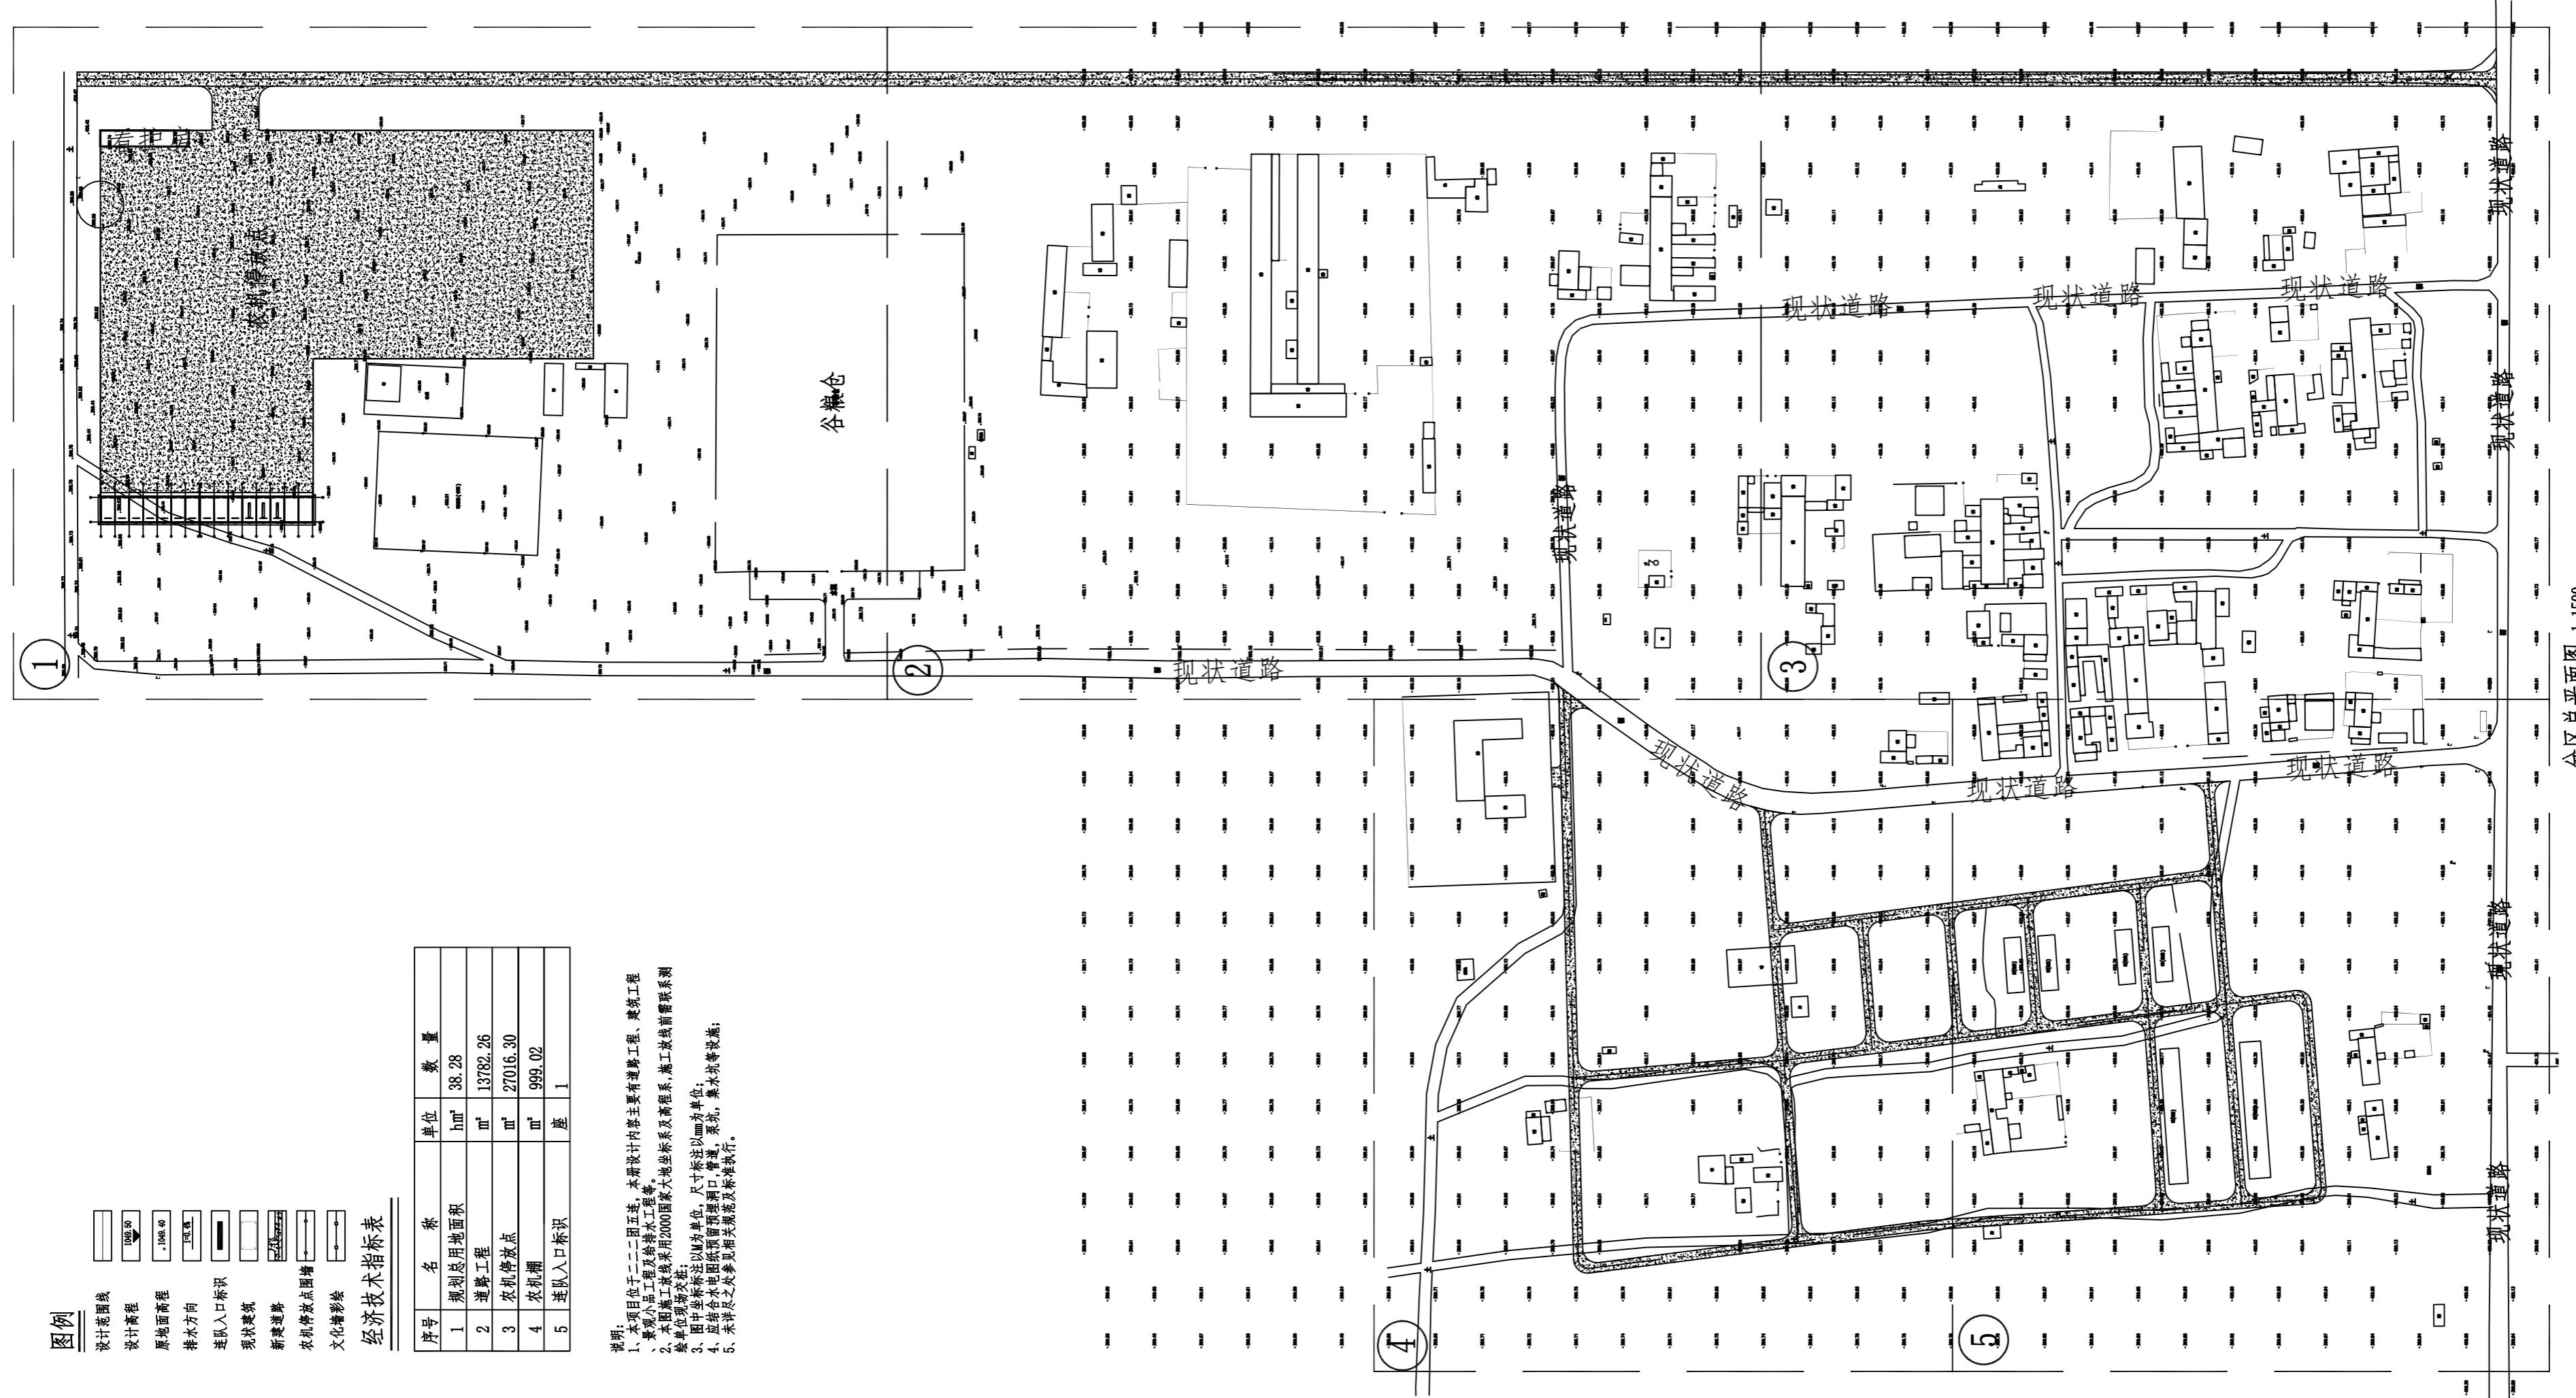
分区总平面图 1 1500

序号	名称	单位	数量
1	规划总用地面积	hm ²	38.28
2	道路工程	m ²	13782.26
3	农机停放点	m ²	27016.30
4	农机棚	m ²	999.02

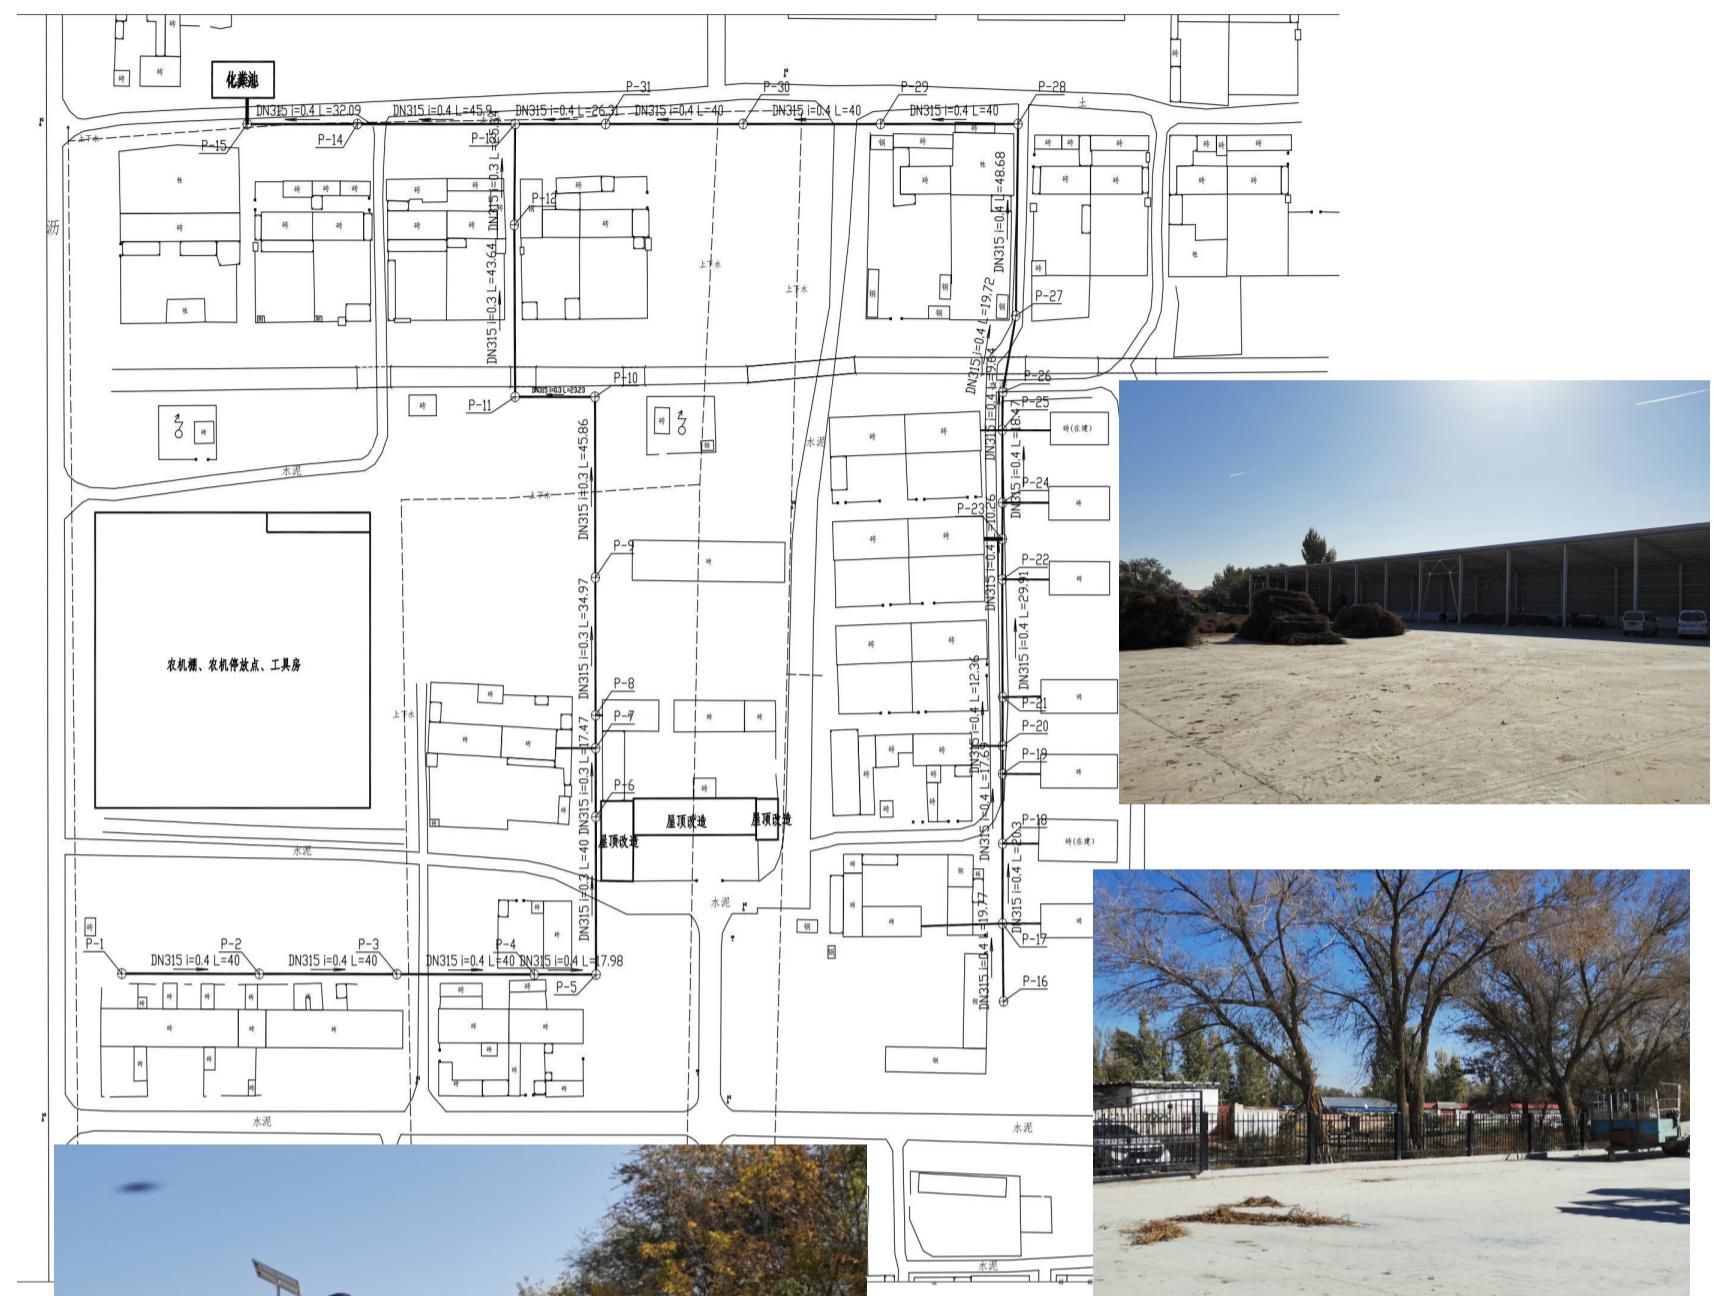
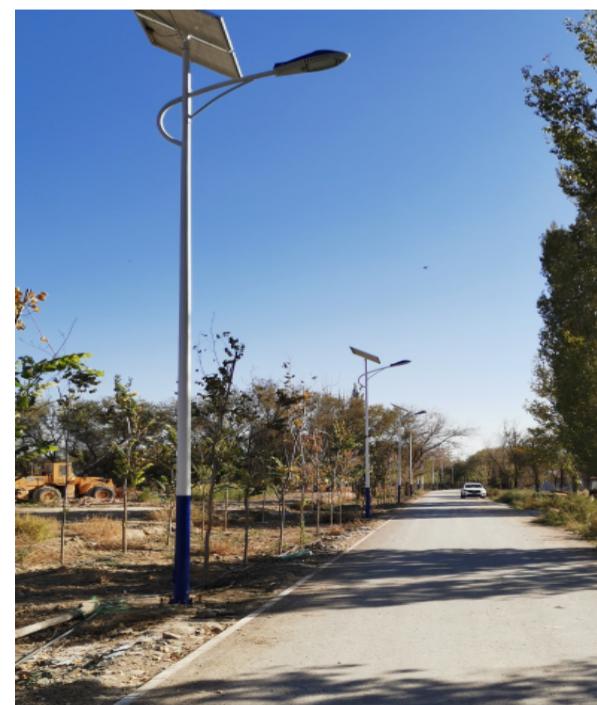
222团4连竣工验收图

项目组成	占地属性		实际发生防治 责任范围 (hm ²)
	永久	临时	
二二二 团四连	建筑物区	0.59	0.59
	道路工程区	0.37	0.37
	管线工程区	0.004 (0.85)	3.62
	施工生产生活区		0.06
	小计	0.97	3.69

防治分区	措施类型	措施名称	单位	工程量
二二二 团四连	建筑物区	工程措施	土地平整	100m ²
		临时措施	防尘网苫盖	100m ²
	道路工程区	临时措施	限制性彩条旗	100m ²
			洒水	100m ²
	管线工程区	工程措施	土地平整	100m
		临时措施	防尘网苫盖	100m ³
	施工生产生活区	工程措施	土地平整	100m ²
		临时措施	洒水	100m ²
			防尘网苫盖	100m ²
				6
