乌鲁木齐市河湖水系连通工程一期—乌鲁木齐市再生水利用工  
程—管网及配套设施项目（一期）

# 水土保持监测总结报告

建设单位：乌鲁木齐昆仑环保集团有限公司

监测单位：昆山市尚辰工程咨询有限公司

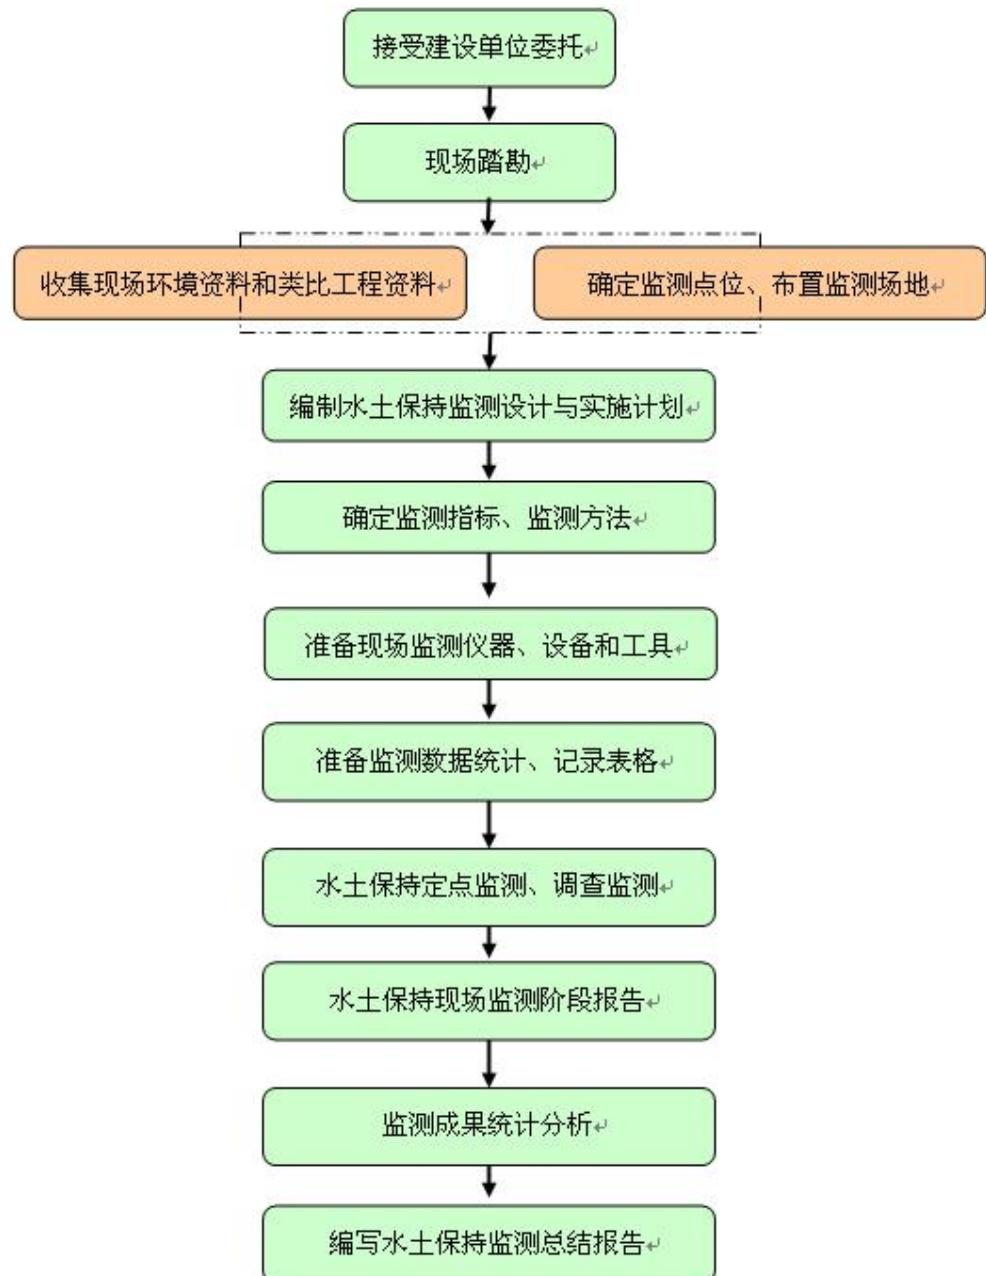
依据开发建设项目建设水土保持监测流程及《乌鲁木齐市河湖水系连通工程一期--乌鲁木齐市再生水利用工程—管网及配套设施项目（一期）水土保持监测实施方案》等资料，制定了乌鲁木齐市河湖水系连通工程一期--乌鲁木齐市再生水利用工程—管网及配套设施项目（一期）水土保持监测技术路线，监测技术路线如图。

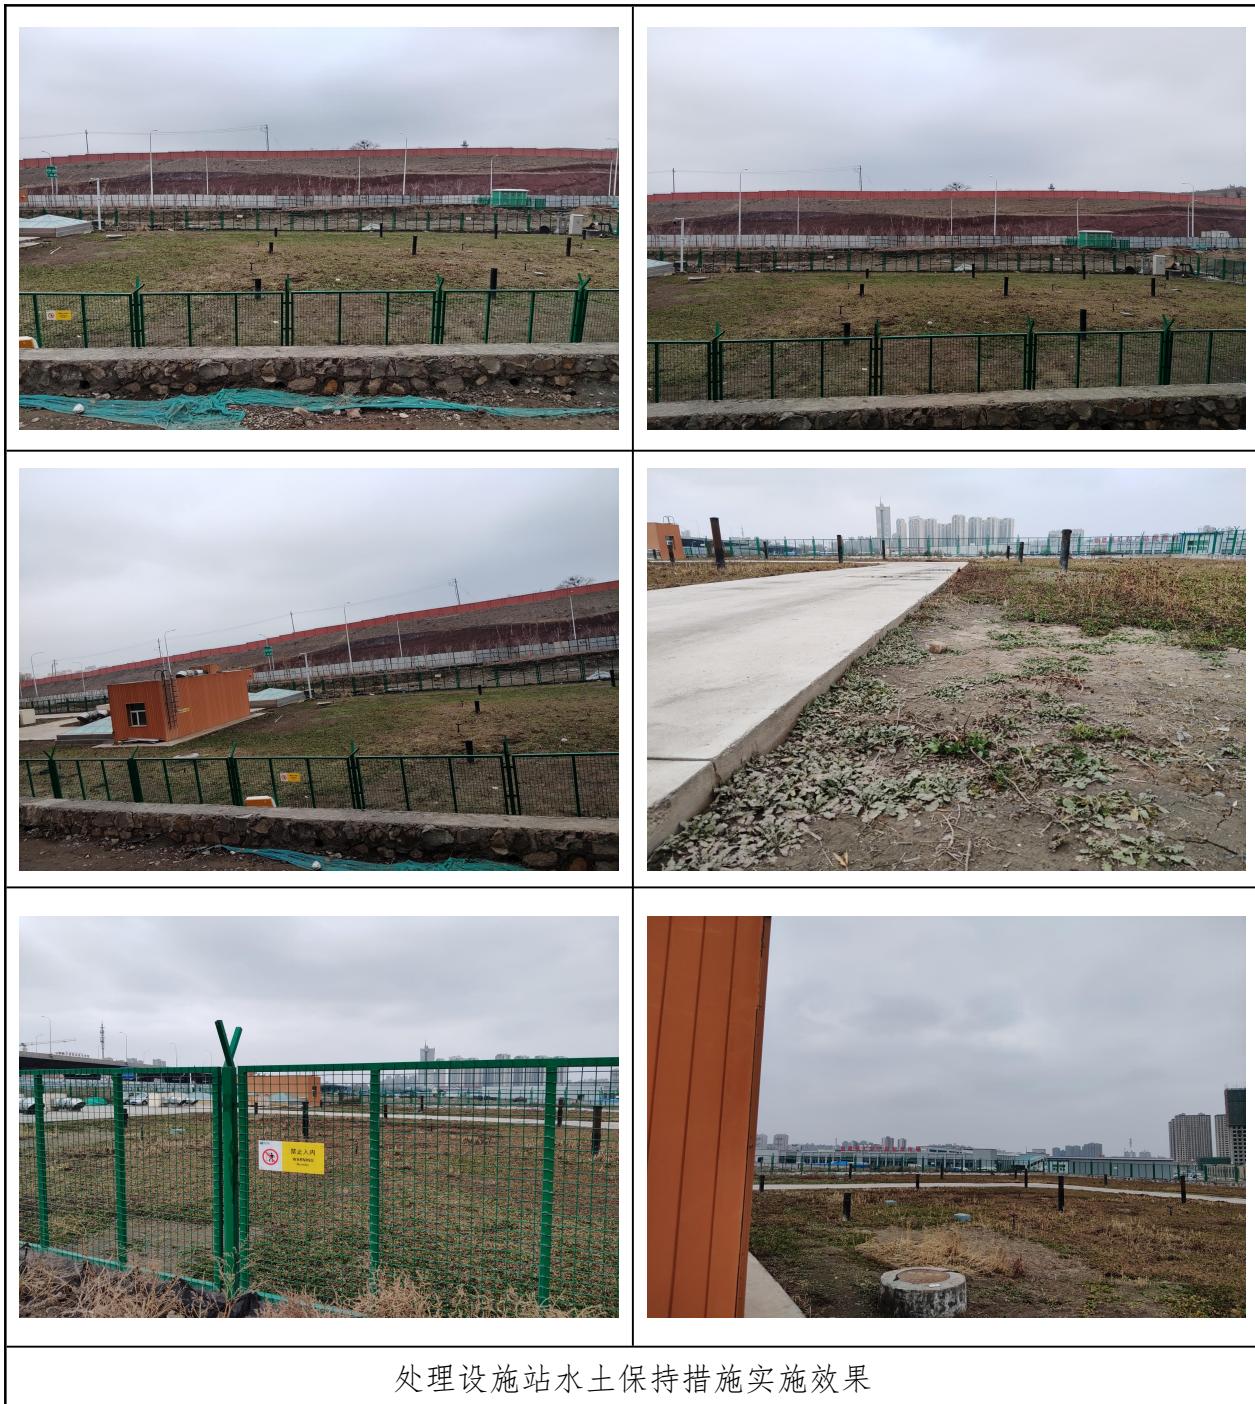
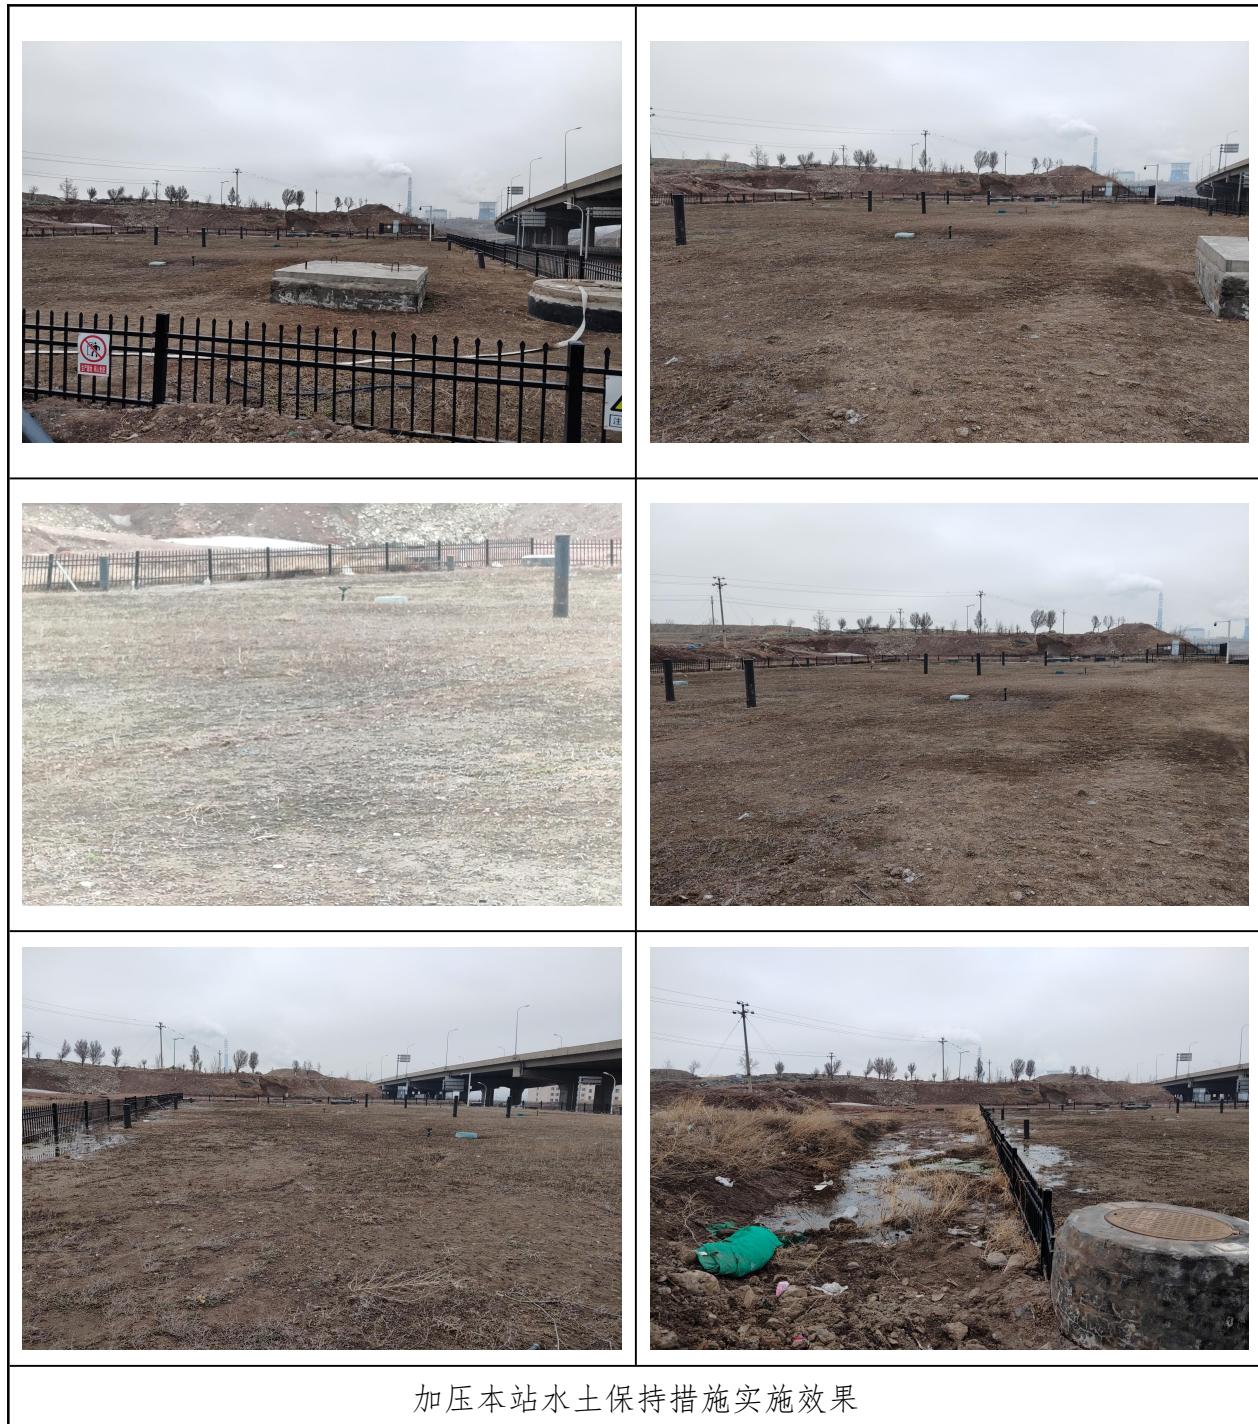
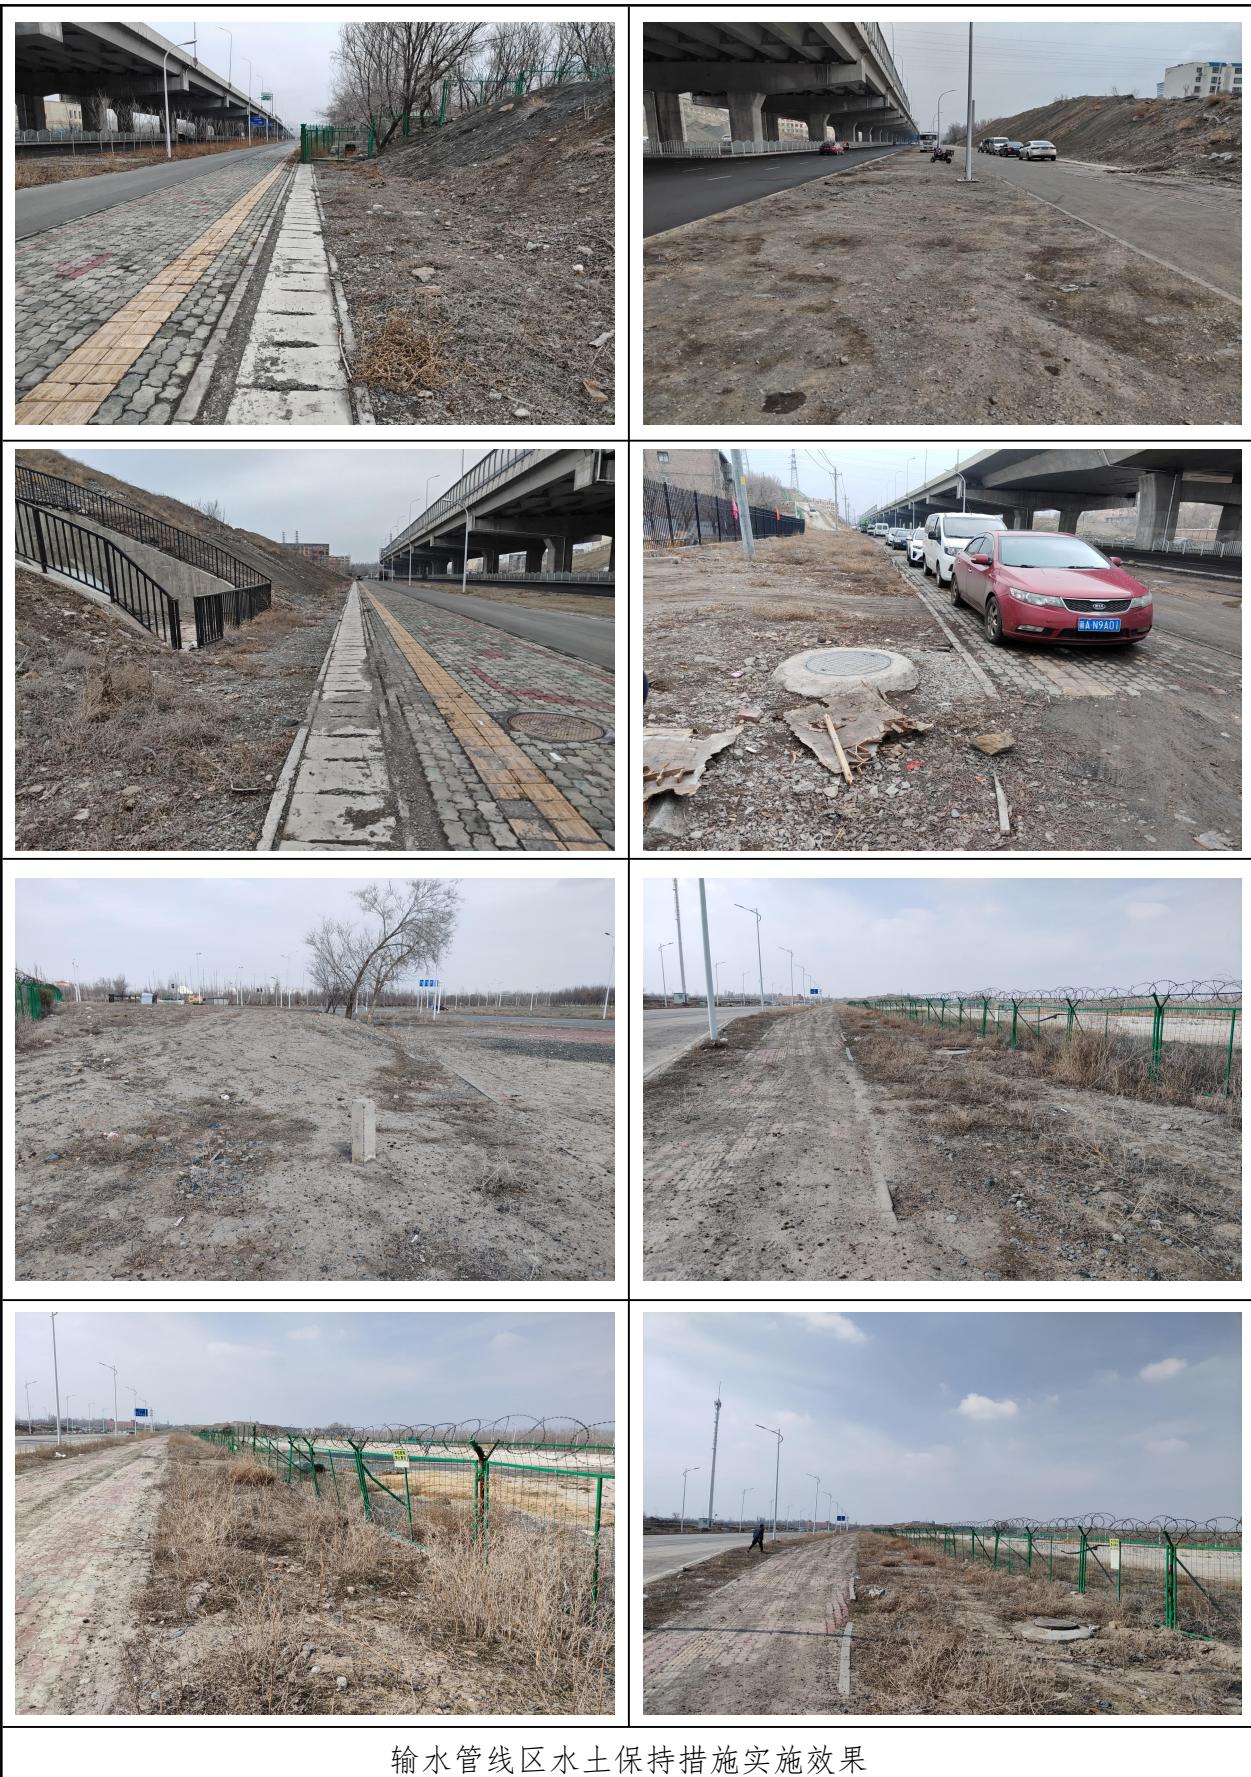
截止 2024 年 9 月，本项目实施了表土剥离、场地平整、表土回填、栽植乔木、种植草坪、撒播草籽等水土保持措施。

监测调查表明：施工现场已基本清理平整，工程措施防护作用显著，既减少了工程建设造成的水土流失，也对主体工程起到了有效的防护作用。绿化措施布设到位，有效减少了项目运行期造成的水土流失。

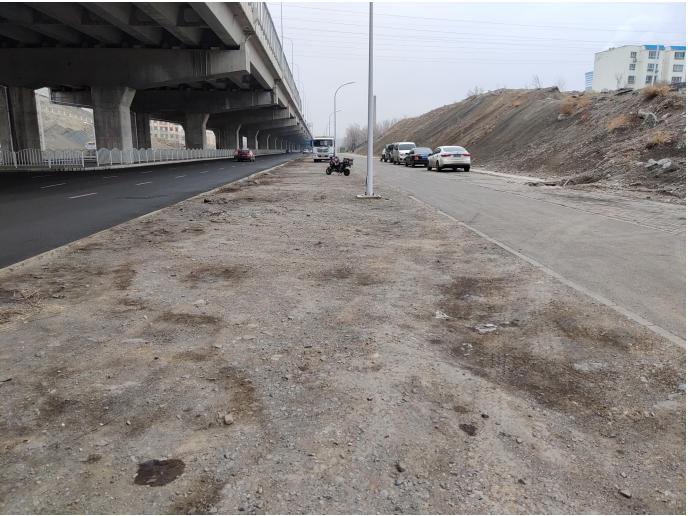
### 附表 1、原地貌调查表

监测项目名称	乌鲁木齐市河湖水系连通工程一期--乌鲁木齐市再生水利用工程—管网及配套设施项目（一期）	
地理位置	七道湾再生水工程区输水管线区	
地理坐标	东经: $87^{\circ} 37' 3.08''$ 北纬: $43^{\circ} 43' 53.00''$

944.06m	
土地类型	裸土地	
地貌类型	低山丘陵区	
地面组成物质	地表组成以砾石、杂填土为主。	
植被现状	植被以荒漠草原植被位置，人类活动区域种植榆树，植被覆盖率约 10%；项目扰动范围零星生长杂草，覆盖率约 5%。	
水土保持设施	主要天然旱生植物，无人工水土保持设施。	
简要说明	本项目区所在区域土壤类型基本一致，地表组成以砾石、杂填土为主。项目区植被类型基本为低山荒漠植被，受轻度风力侵蚀影响。

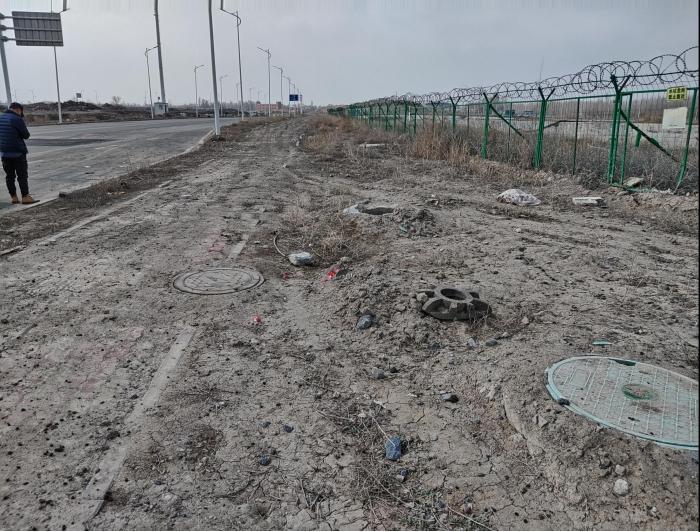
附表 2、原地貌调查表

监测项目名称	乌鲁木齐市河湖水系连通工程一期--乌鲁木齐市再生水利用工程—管网及配套设施项目（一期）	
地理位置	河东再生水工程 区输水管线区	
地理坐标	东经: $87^{\circ} 30' 8.10''$ 北纬: $43^{\circ} 59' 27.83''$ 509.97m

土地类型	空闲地	
地貌类型	低山丘陵区	
地面组成物质	地表组成以砾石、杂填土为主。	
植被现状	植被以荒漠草原植被为主，人类活动区域种植榆树，植被覆盖率为 10%；项目扰动范围零星生长杂草，覆盖率为 5%。	
水土保持设施	主要天然旱生植物，无人工水土保持设施。	
简要说明	本项目区所在区域土壤类型基本一致，地表组成以砾石、杂填土为主。项目区植被类型基本为低山荒漠植被，受轻度风力侵蚀影响。
