乌鲁木齐高铁站片区核心区综合管廊二期工程

水土保持监测总结报告

建设单位：乌鲁木齐市高铁枢纽综合开发建设投资有限公司

编制单位：乌鲁木齐绿鑫源水利工程咨询有限公司

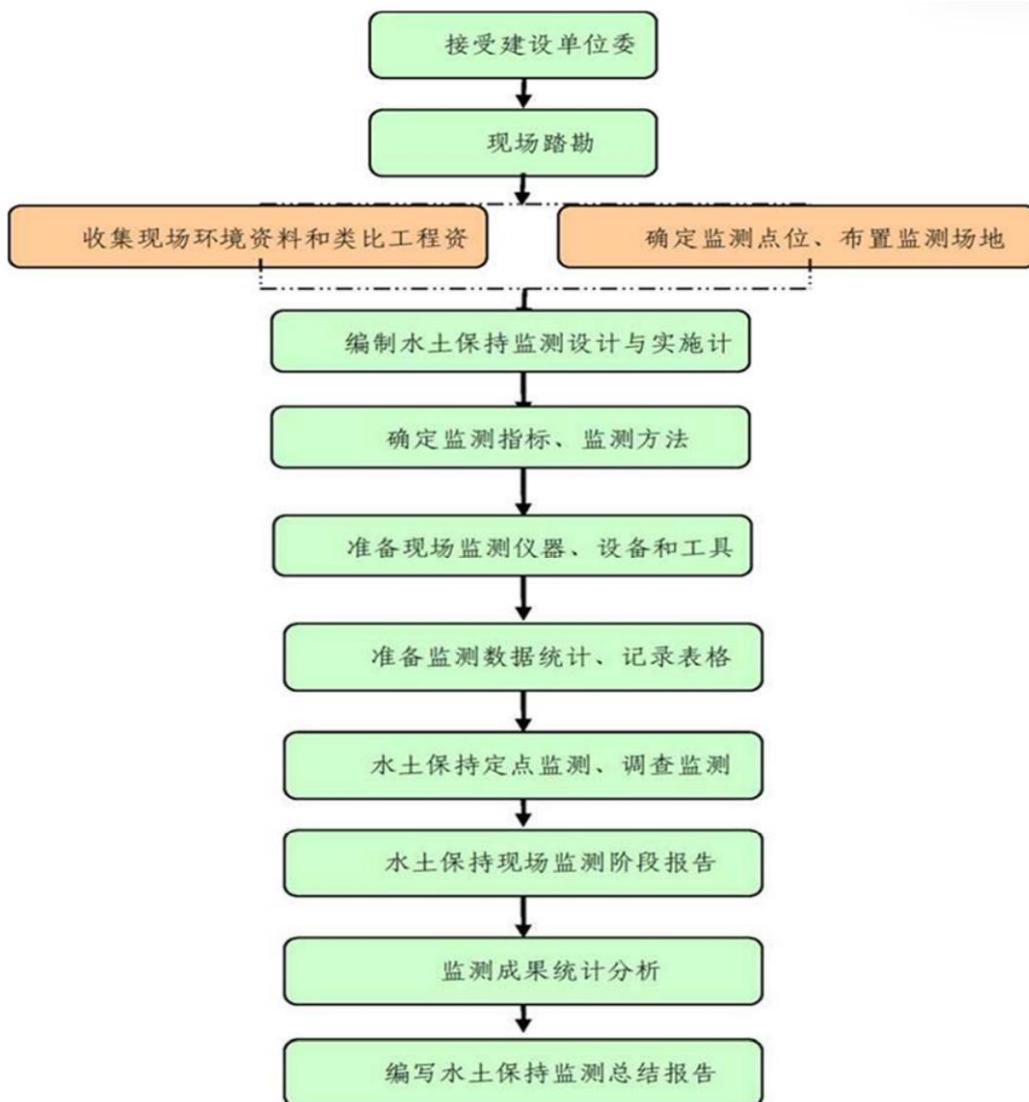
依据生产建设项目水土保持监测流程及《乌鲁木齐高铁站片区核心区综合管廊二期工程水土保持监测实施方案》等资料,制定了乌鲁木齐高铁站片区核心区综合管廊二期工程水土保持监测技术路线,监测技术路线如图:

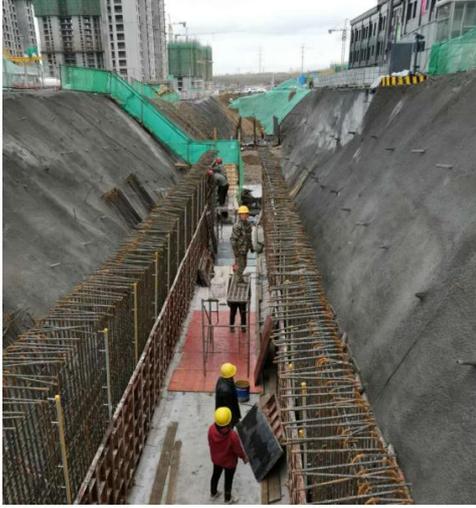
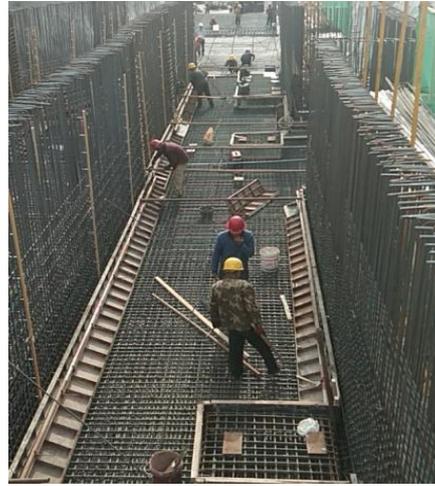
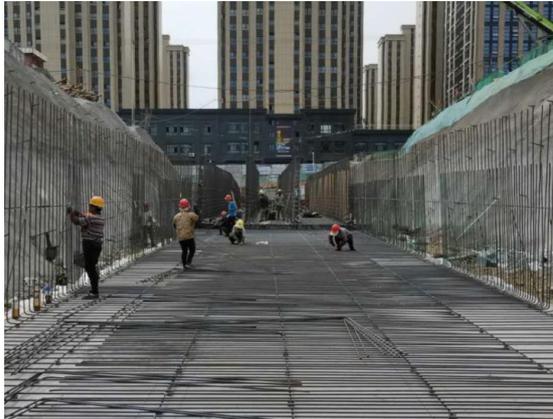
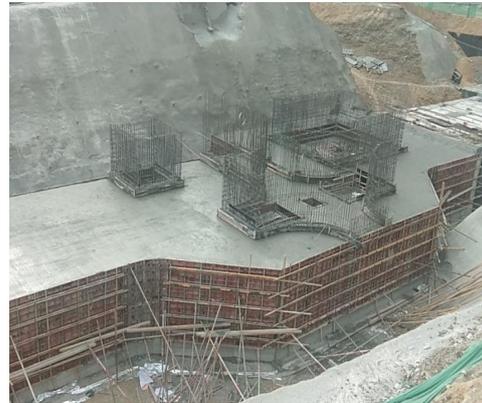
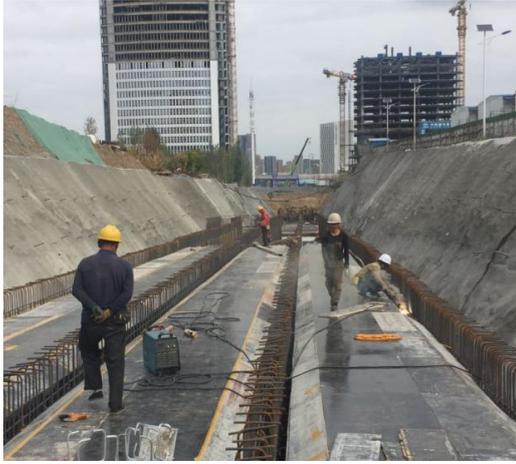
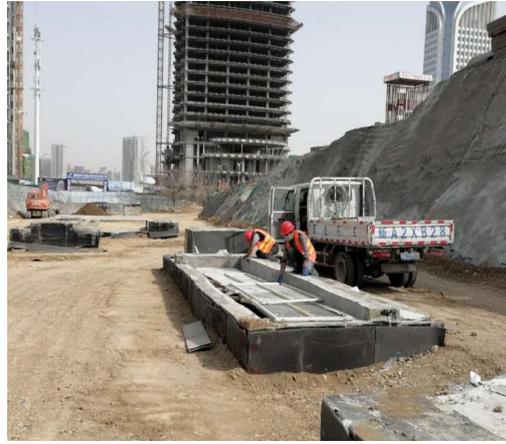
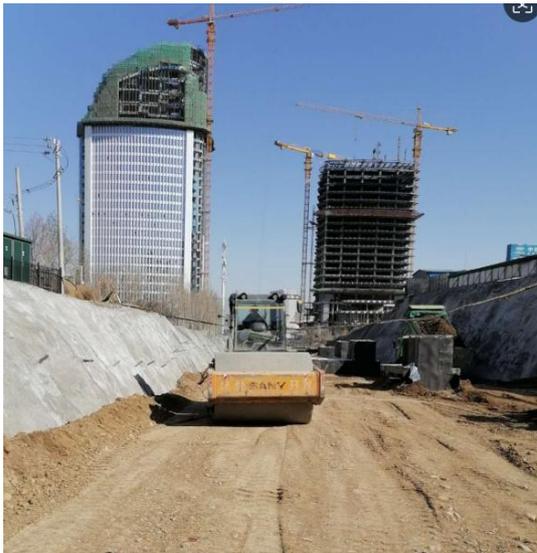
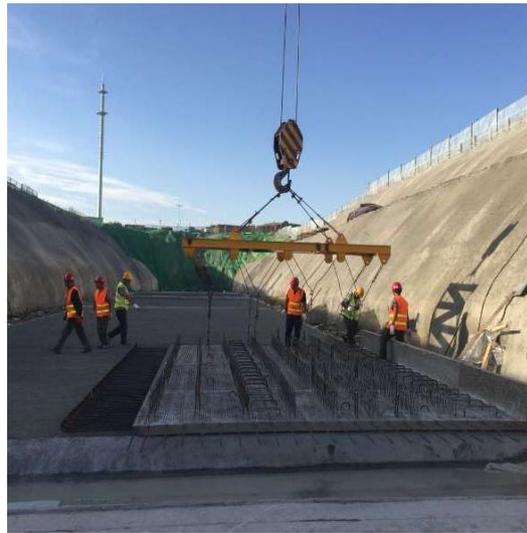
水土保持监测开展情况及水土保持措施监测照片

监测调查表明：施工现场已基本清理平整，工程措施防护作用显著，既减少了工程建设造成的水土流失，也对主体工程起到了有效防护作用。经治理后，与周围环境景观基本协调。本工程水土保持措施总体布局合理，基本完成了方案所要求的水土流失的防治措施，水土保持设施工程质量总体合格，水土流失得到有效控制，项目区生态环境得到根本改善，未发现重大质量缺陷，水土保持工程运行情况良好，达到了防治水土流失的目的，整体上已具备水土保持功能。

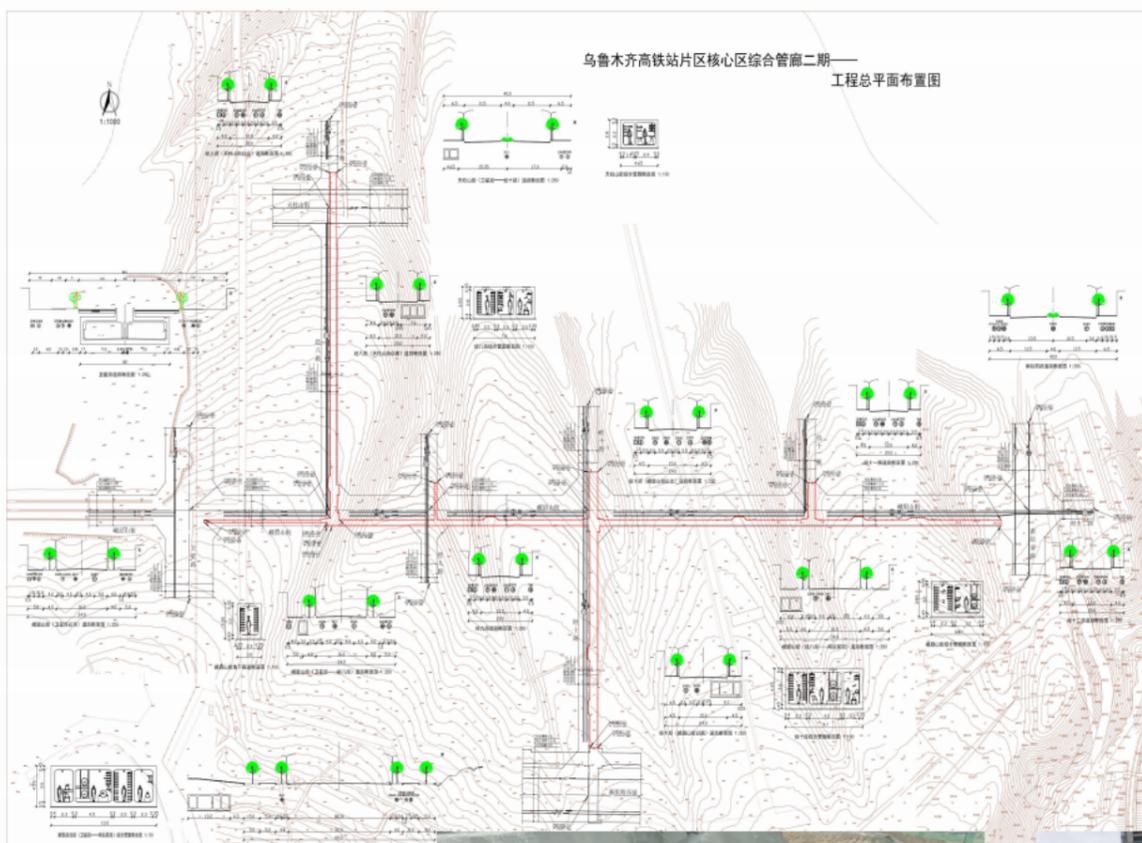
附图3 水土流失防治责任范围图

根据项目的防治责任范围均为利用 GPS、遥感及其它常规测量工具测定的实测面积,并依据主体工程批复土地面积,实际发生的防治责任范围为 13.26hm²。水土流失防治责任范围与批复水土保持方案报告书减少了 0.31hm²。
