信达雅山蓝庭(信达雅山新天地 C 区二期东区)项目

水土保持监测总结报告

信达雅山蓝庭(信达雅山新天地 C 区二期东区)项目水土保持监测特性表

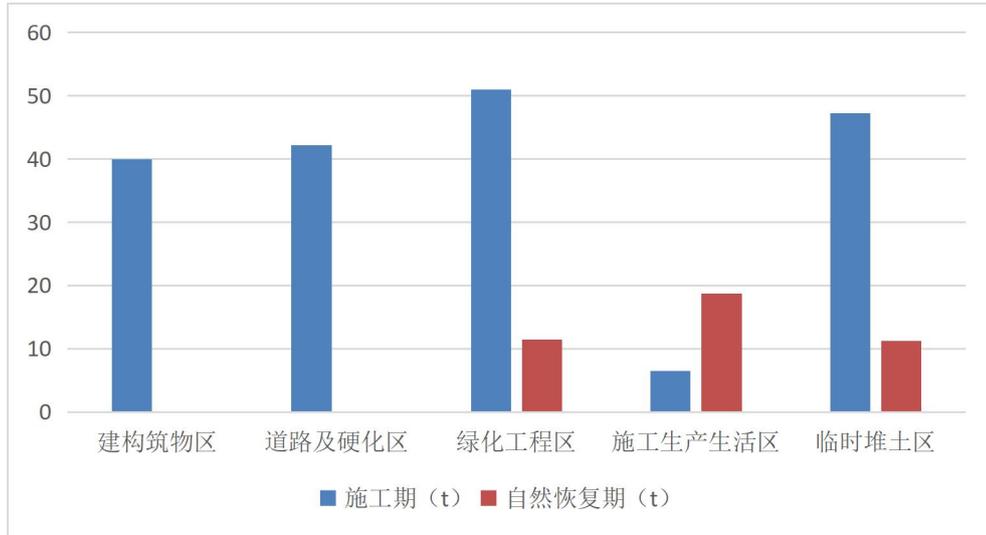
图 5.2-1 不同监测时段各工程单元水土流失量对比

根据本项目水土流失监测结果,监测水土流失总量为 365t,新增水土流失量为 228t。对比不同工程单元,绿化工程区、临时堆土区新增水土流失量较大,其主要原因是这些区域工程占地范围广,工程施工过程中的挖方段、取土坡面、弃土堆放及便道使用导致扰动频率大,土地结构松散、抗蚀性差,施工过程中如果不采取适当的防治措施,在大风或大雨天气易产生扬尘或水力侵蚀,因此以上施工单元为本项目水土流失的重点部位。详见图 5.2-1、图 5.2-2。

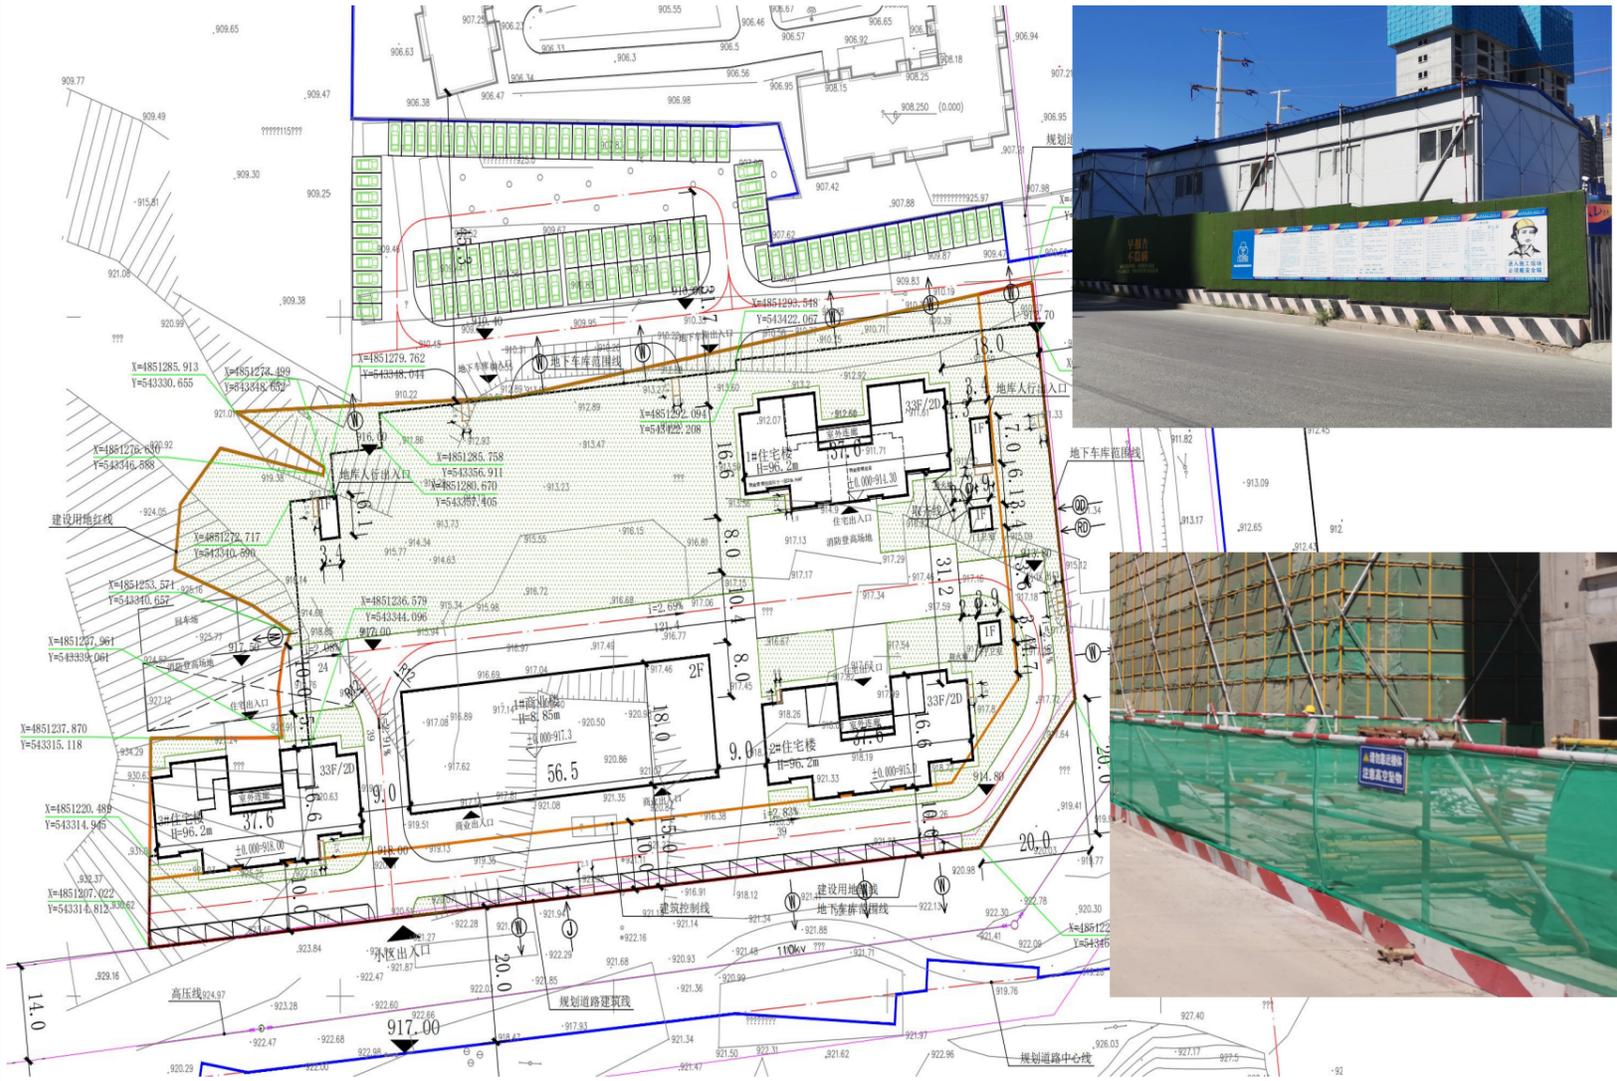
附图3 水土流失防治责任范围图

项目组成	占地类型 商服用地	合计	占地性质		合计
			永久占地	临时占地	
山前山前冲积平原区	建构筑物区	0.36	0.36		0.36
	道路及硬化区	0.38	0.38		0.38
	绿化工程区	0.46	0.46		0.46
	管线工程区	(0.11)	(0.11)	(0.11)	(0.11)
	施工生产生活区	0.75	0.75		0.75
	临时堆土区	0.45	0.45		0.45
合计	2.4	2.4	1.2	1.2	2.4
