新疆提孜那甫河莫莫克水利枢纽工程 竣工环境保护验收调查报告

委托单位：喀什地区莫莫克水利枢纽工程建设管理局

编制单位：新疆博衍水利水电环境科技有限公司

2025年6月

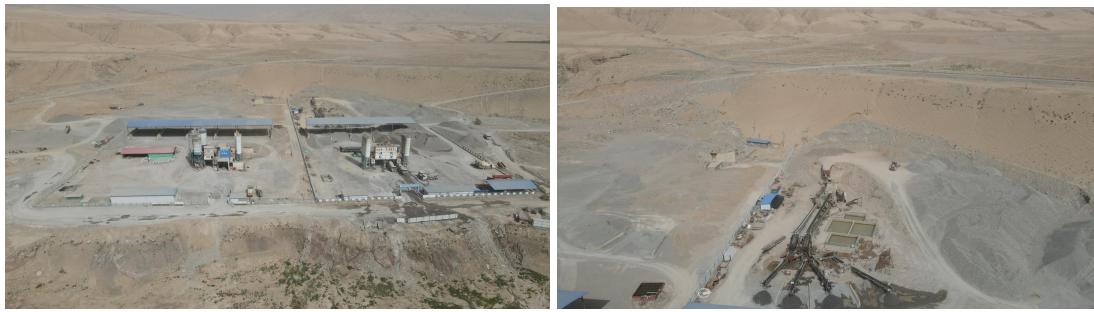
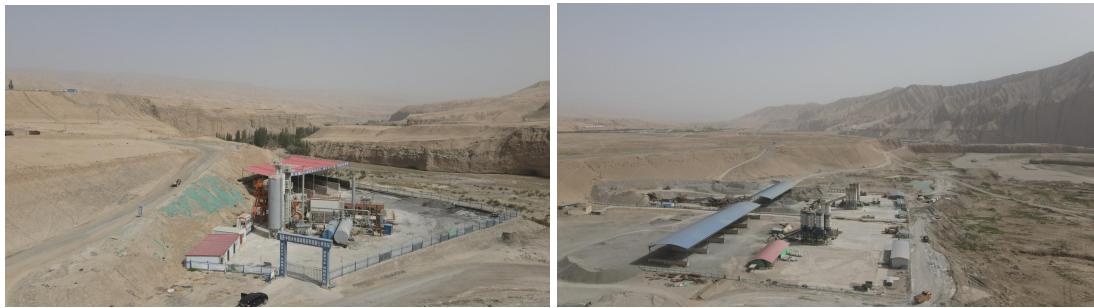
工程施工阶段主要是按水电五局和基础局两个施工单位设置施工工区，各临建设施均围绕上述两个施工区布设。基础局施工区位于坝后，水电五局施工区位于坝前淹没区，各施工区内及附近布置有砂石加工厂、钢筋加工厂、木材加工厂、混凝土预制厂、机械保修厂、中心仓库和混凝土拌合站等。临时施工生活营地布置在永久管理区旁，考虑施工工区周边绿化后，总占地 34.87hm²。临时生活区和施工生产区具体建设情况见表 2.2-3。

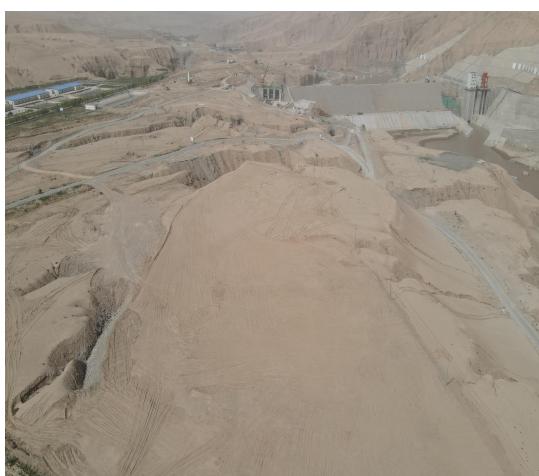
2#利用料堆放场

名称	位置	占地 (hm ²)	堆方 (m ³)
1#	在库区永久征地范围内	0.14	4.31
2#	位于坝址上游左岸	5.63	23.06
3#	位于坝址下游左岸	2.08	12.17

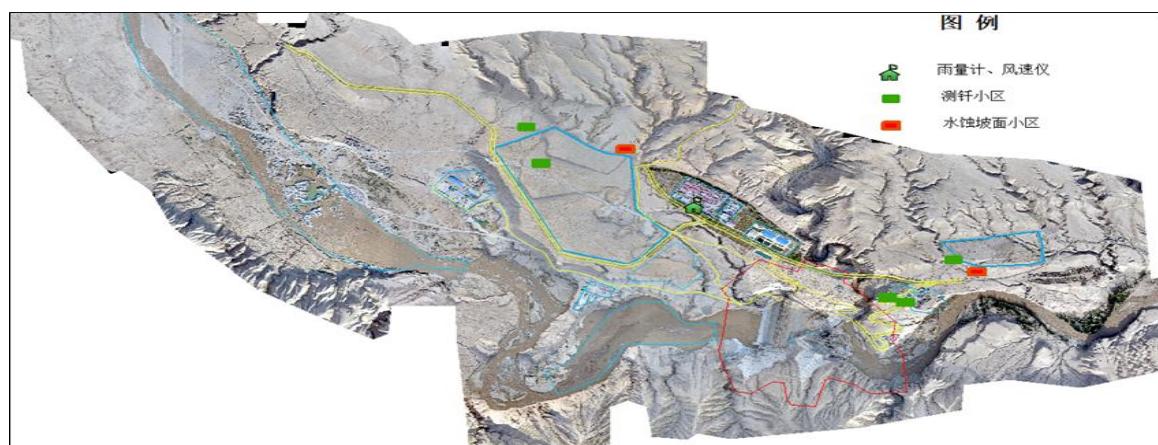
图 7.3-1 水土保持监测点位置示意图

根据水保监测单位 2025 年 3 月监测季报，2025 年工程土壤流失量约为 1792.35t，平均土壤侵蚀模数为 6647t/(km²•a)，整个施工区范围内土壤侵蚀程度总体呈强度极强烈。工程施工期及试运行间，未发生重大水土流失灾害事件。
