听澜院一期

# 水土保持监测总结报告

建设单位：新疆昌美房地产开发有限公司

2025年6月

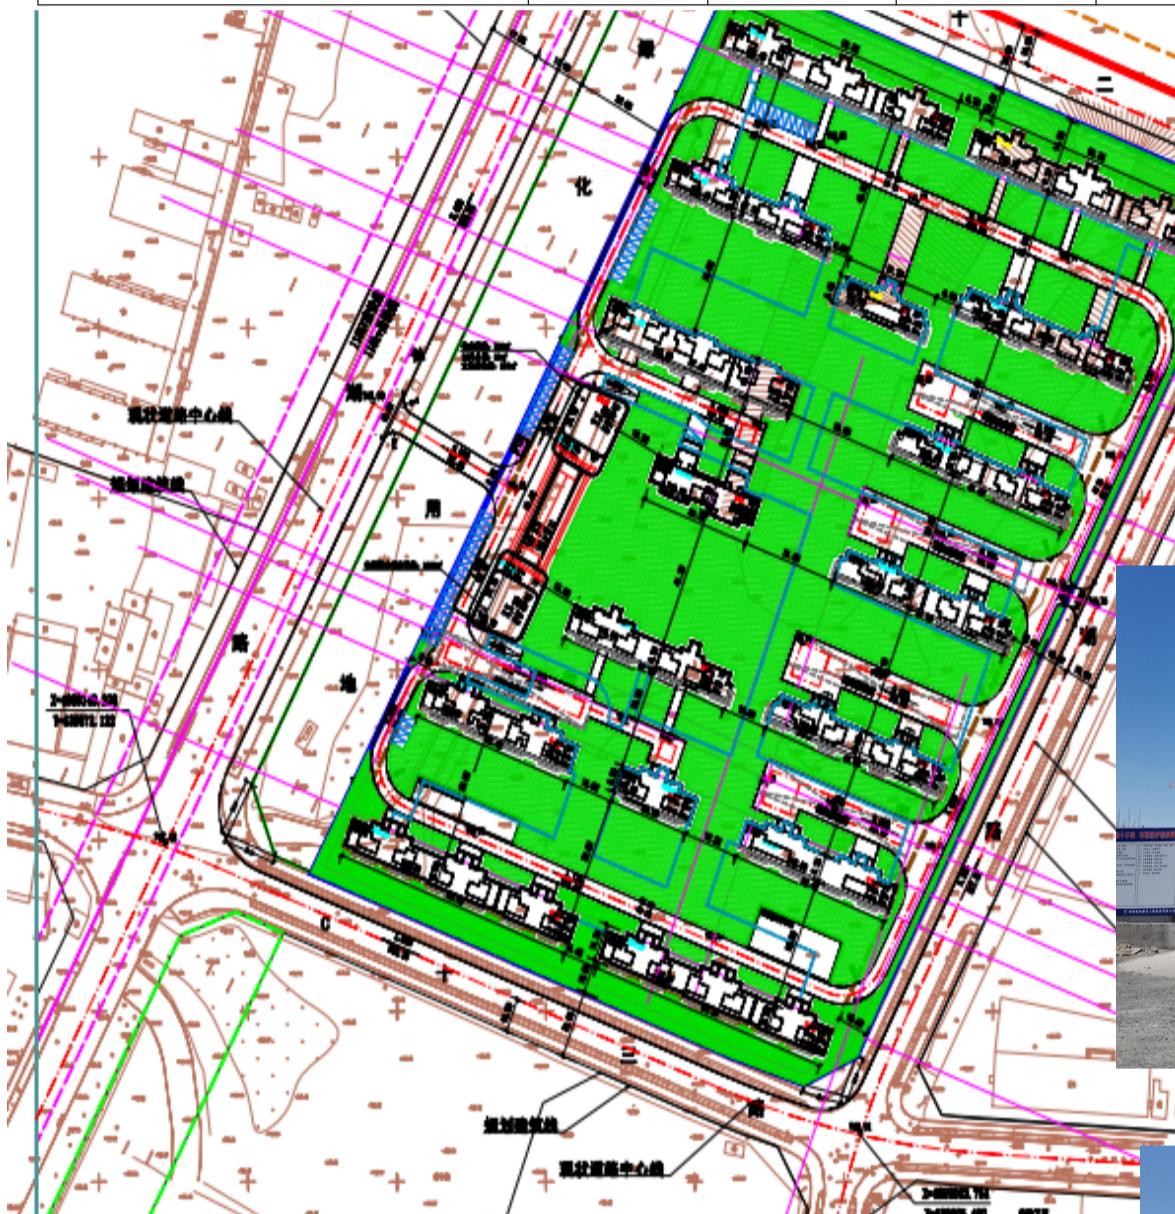
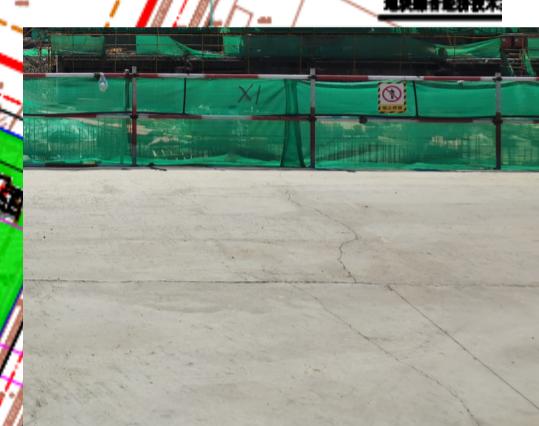
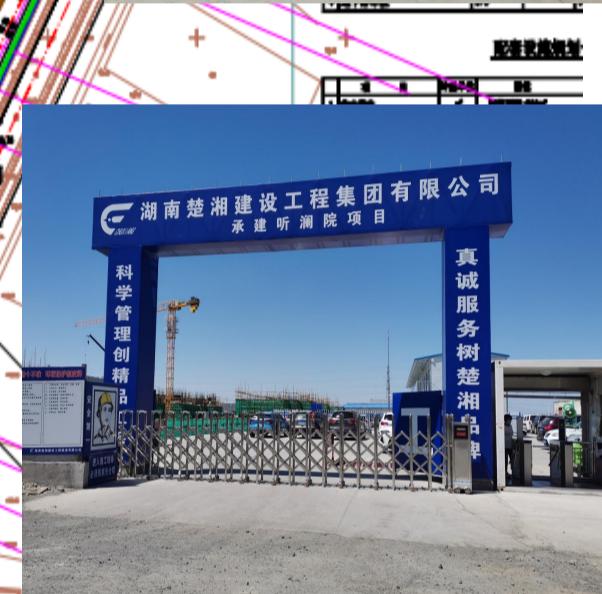
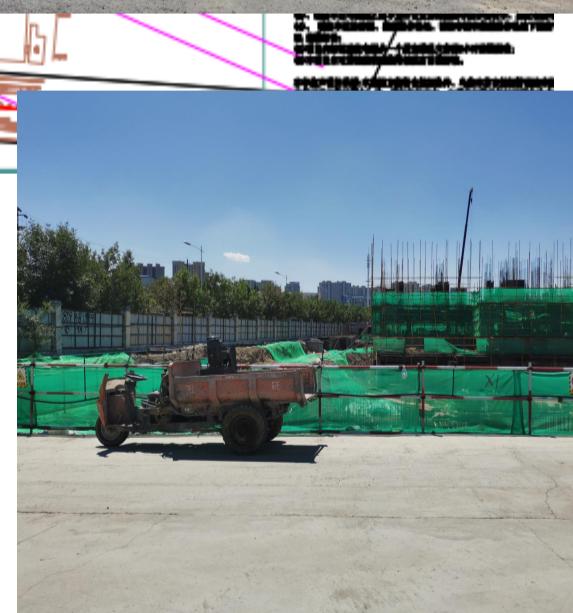
附图 3 水土流失防治责任范围图

项目组成	占地性质		占地类型	合计
	永久占地	临时占地		
山前冲积平原区	建构筑物区	1.15	住宅用地	1.15
	道路及硬化区	2.43		2.43
	绿化工程区	1.93		1.93
	管线工程区	(0.11)		(0.11)
	施工生产生活区		其他土地	1.29
合计		5.51		6.8

防治分区	措施类型	措施名称	单位	工程量
山前冲积平原区	建构筑物区	临时措施	防尘网苫盖	100m <sup>2</sup>
	道路及硬化区	临时措施	洒水	100m <sup>3</sup>
		防尘网苫盖	100m <sup>2</sup>	66
	绿化工程区	工程措施	绿化覆土	100m <sup>3</sup>
		土地整治	100m <sup>2</sup>	193
		节水灌溉	100m <sup>2</sup>	193
	植物措施	栽植乔木	100 株	5.35
		栽植灌木	100 株	12.05
		植草皮	100m <sup>2</sup>	135
	临时措施	防尘网苫盖	100m <sup>2</sup>	193
	管线工程区	工程措施	土地平整	100m <sup>2</sup>
		临时措施	防尘网苫盖	100m <sup>2</sup>
施工生产生活区	工程措施	土地平整	100m <sup>2</sup>	11
		洒水	100m <sup>3</sup>	3.5
	临时措施	防尘网苫盖	100m <sup>2</sup>	8.6
