一号台地市政材料生产基地

水土保持设施验收报告

建设单位：新疆通泰市政工程材料有限公司

编制单位：新疆晟鑫汇环境科技有限公司

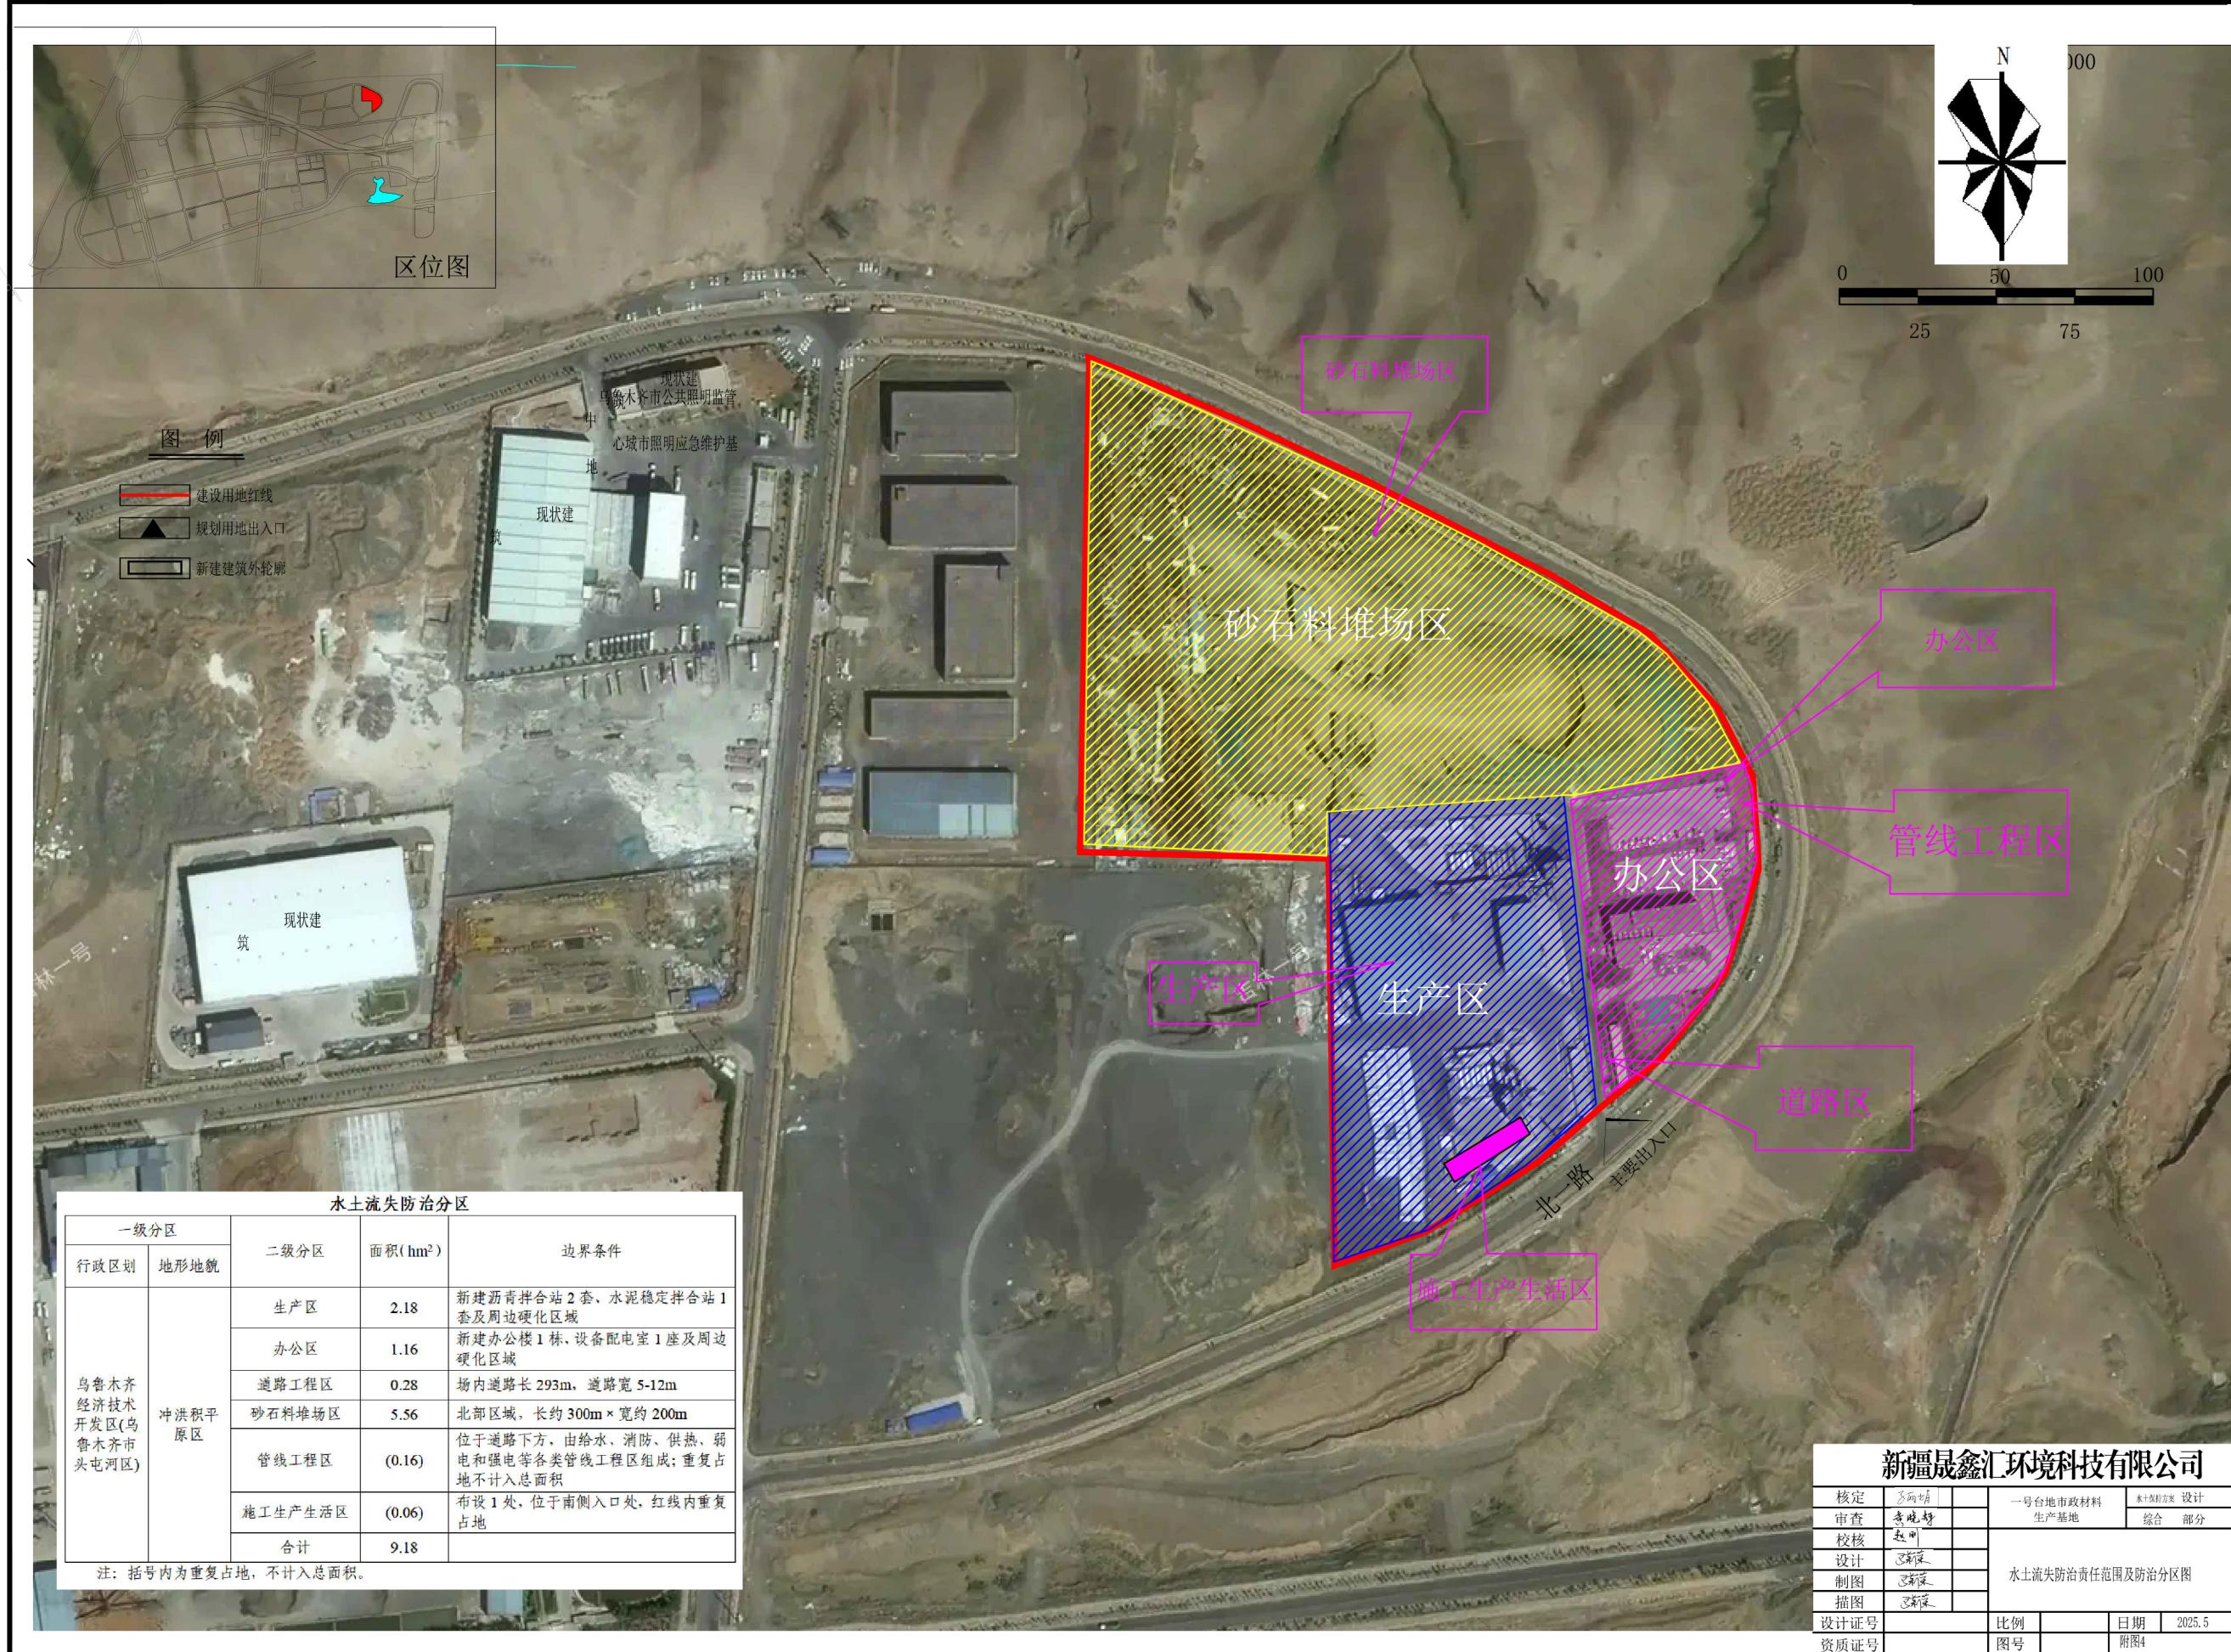
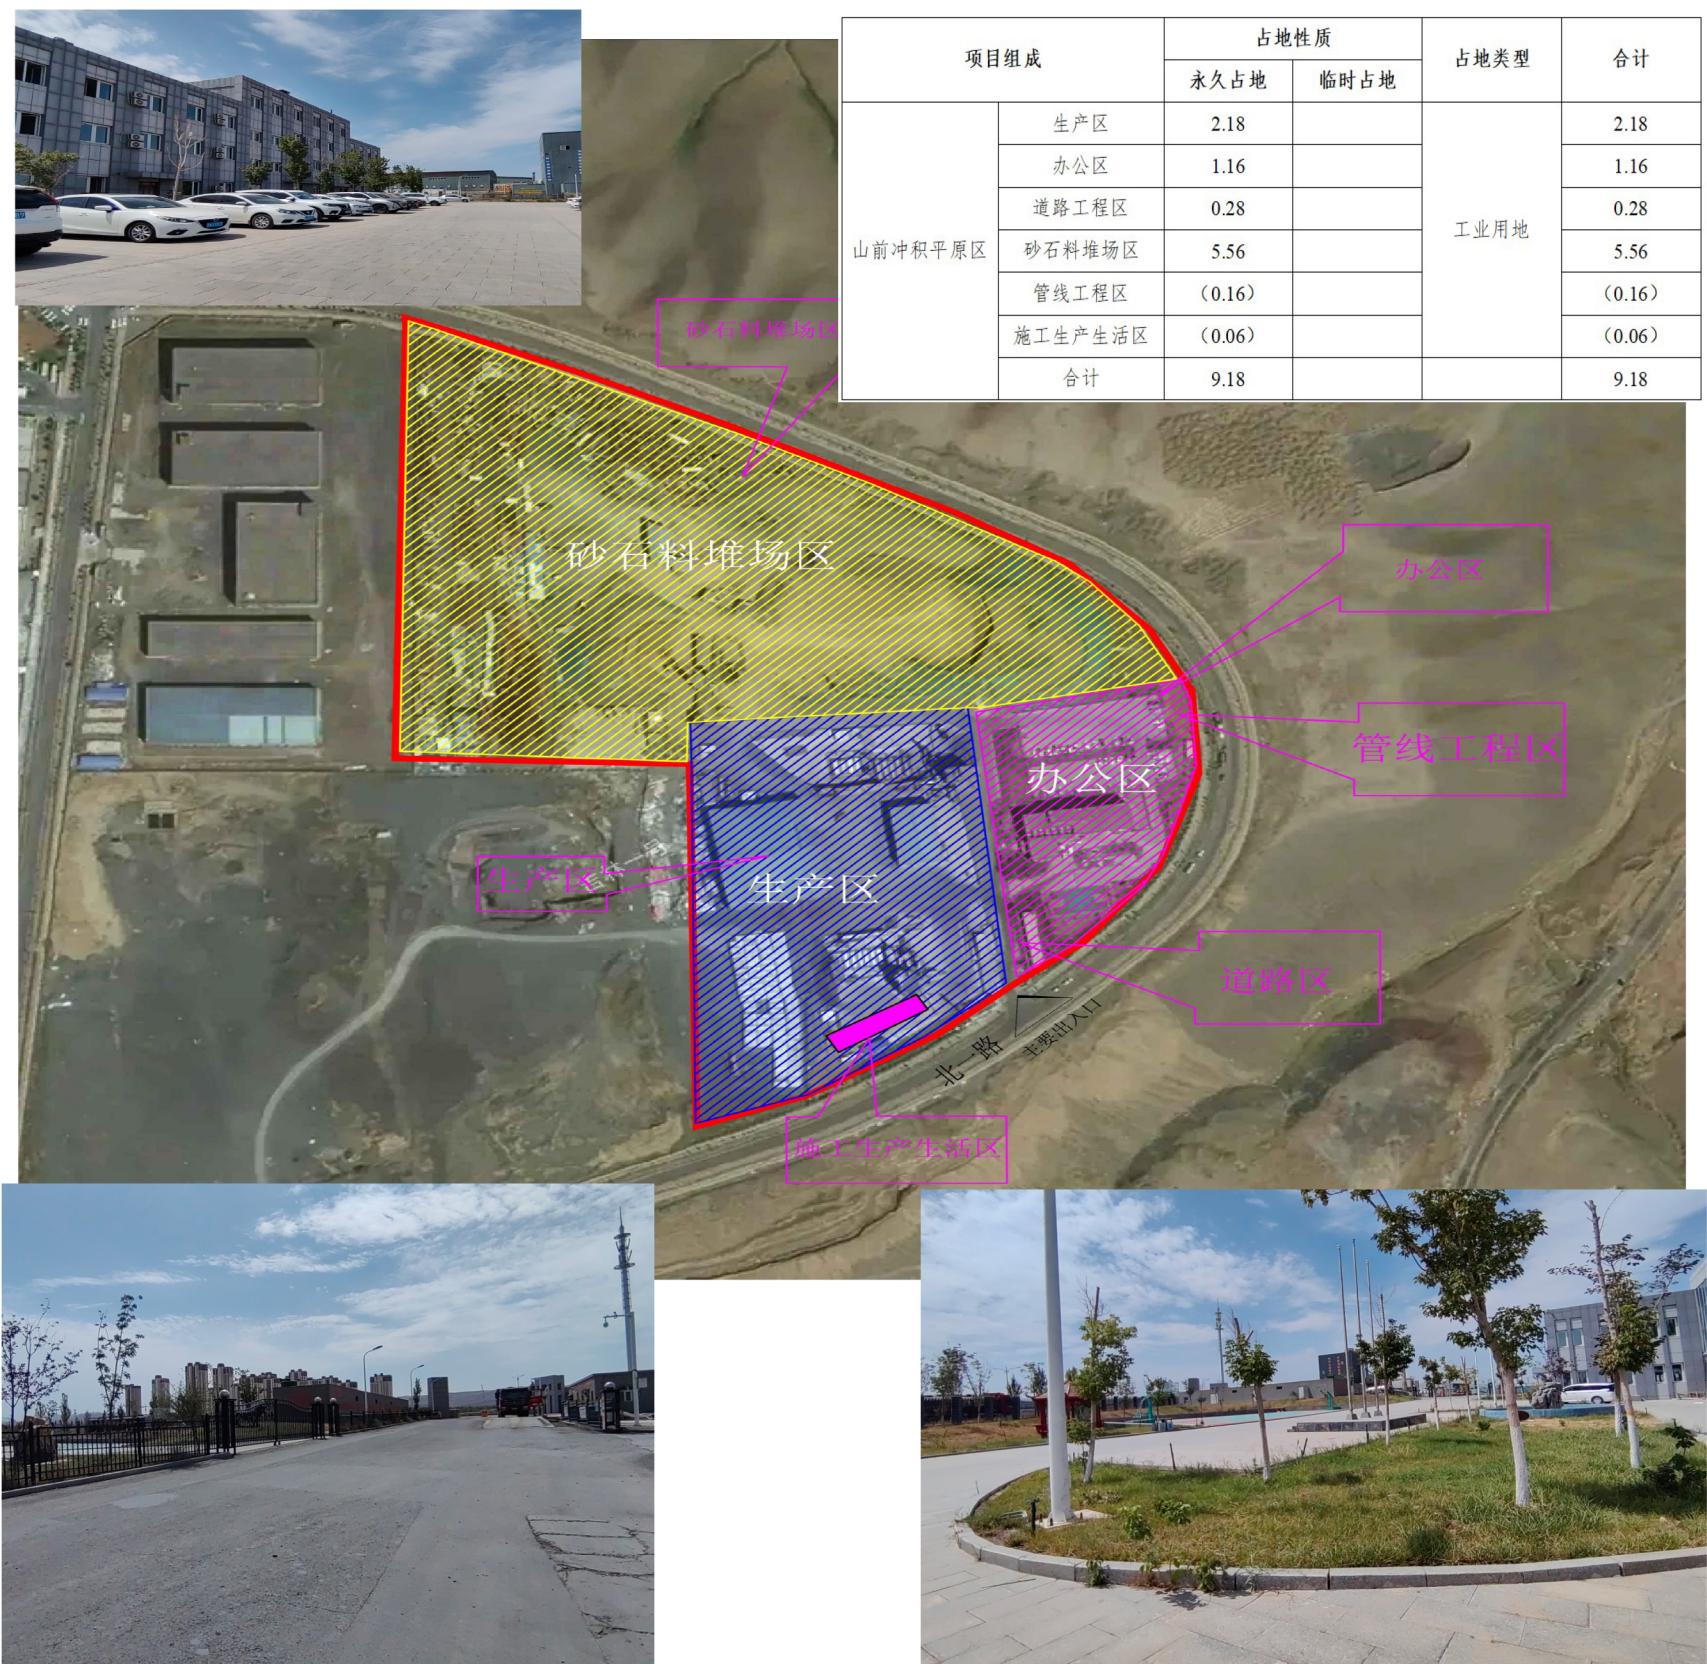
附图2 水土流失防治责任范围及水土保持措施布设竣工验收图

序号	项目分区	措施类别	水保措施	单位	工程量
1	生产区	工程措施	土地平整	100m ²	5
2			防尘网苫盖	100m ²	5
3		临时措施	洒水	100m ³	6.2
4	办公区	工程措施	绿化覆土	100m ³	7.8
5			土地整治	100m ²	26
6		植物措施	节水灌溉	100m ²	26
7			栽植乔木	100株	0.72
8			栽植灌木	100株	1.6
9		临时措施	种植草坪	100m ²	21
10			防尘网苫盖	100m ²	25
11			洒水	100m ³	4.17
12	道路工程区	临时措施	洒水	100m ³	4.2
13	砂石料堆场区	临时措施	防尘网苫盖	100m ²	95
14	管线工程区	工程措施	土地平整	100m ²	16
15		临时措施	防尘网苫盖	100m ²	7.5
16	施工生产生活区	工程措施	土地平整	100m ²	6
17			洒水	100m ³	0.15
18		临时措施	防尘网苫盖	100m ²	4.5
