碧玉华庭住宅小区（二期） 水土保持设施验收报告

建设单位：新疆金白玉房地产开发有限公司
编制单位：新疆晟鑫源环境科技有限公司

碧玉华庭住宅小区（二期）水土保持设施验收报告

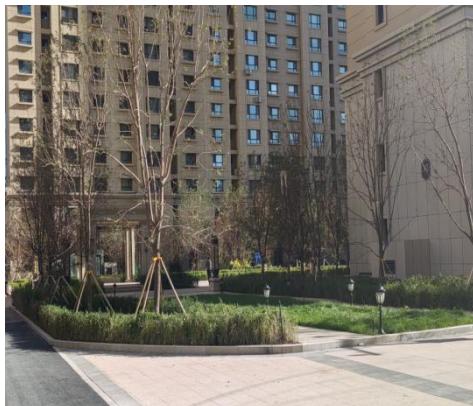
项目区绿化 1

按照《水土保持工程质量评定规程》（SL336-2006）的规定，经过仔细检查，碧玉华庭住宅小区（二期）所有工程检查结果表明：工程措施全面整地或土地平整等表面基本平整；植物措施成活率较高，少数植被有未成活现象，建议及时补种，其他各项水土保持工程措施和临时措施管护措施到位，总体质量良好，已初步发挥了运行期防治水土流失的作用。

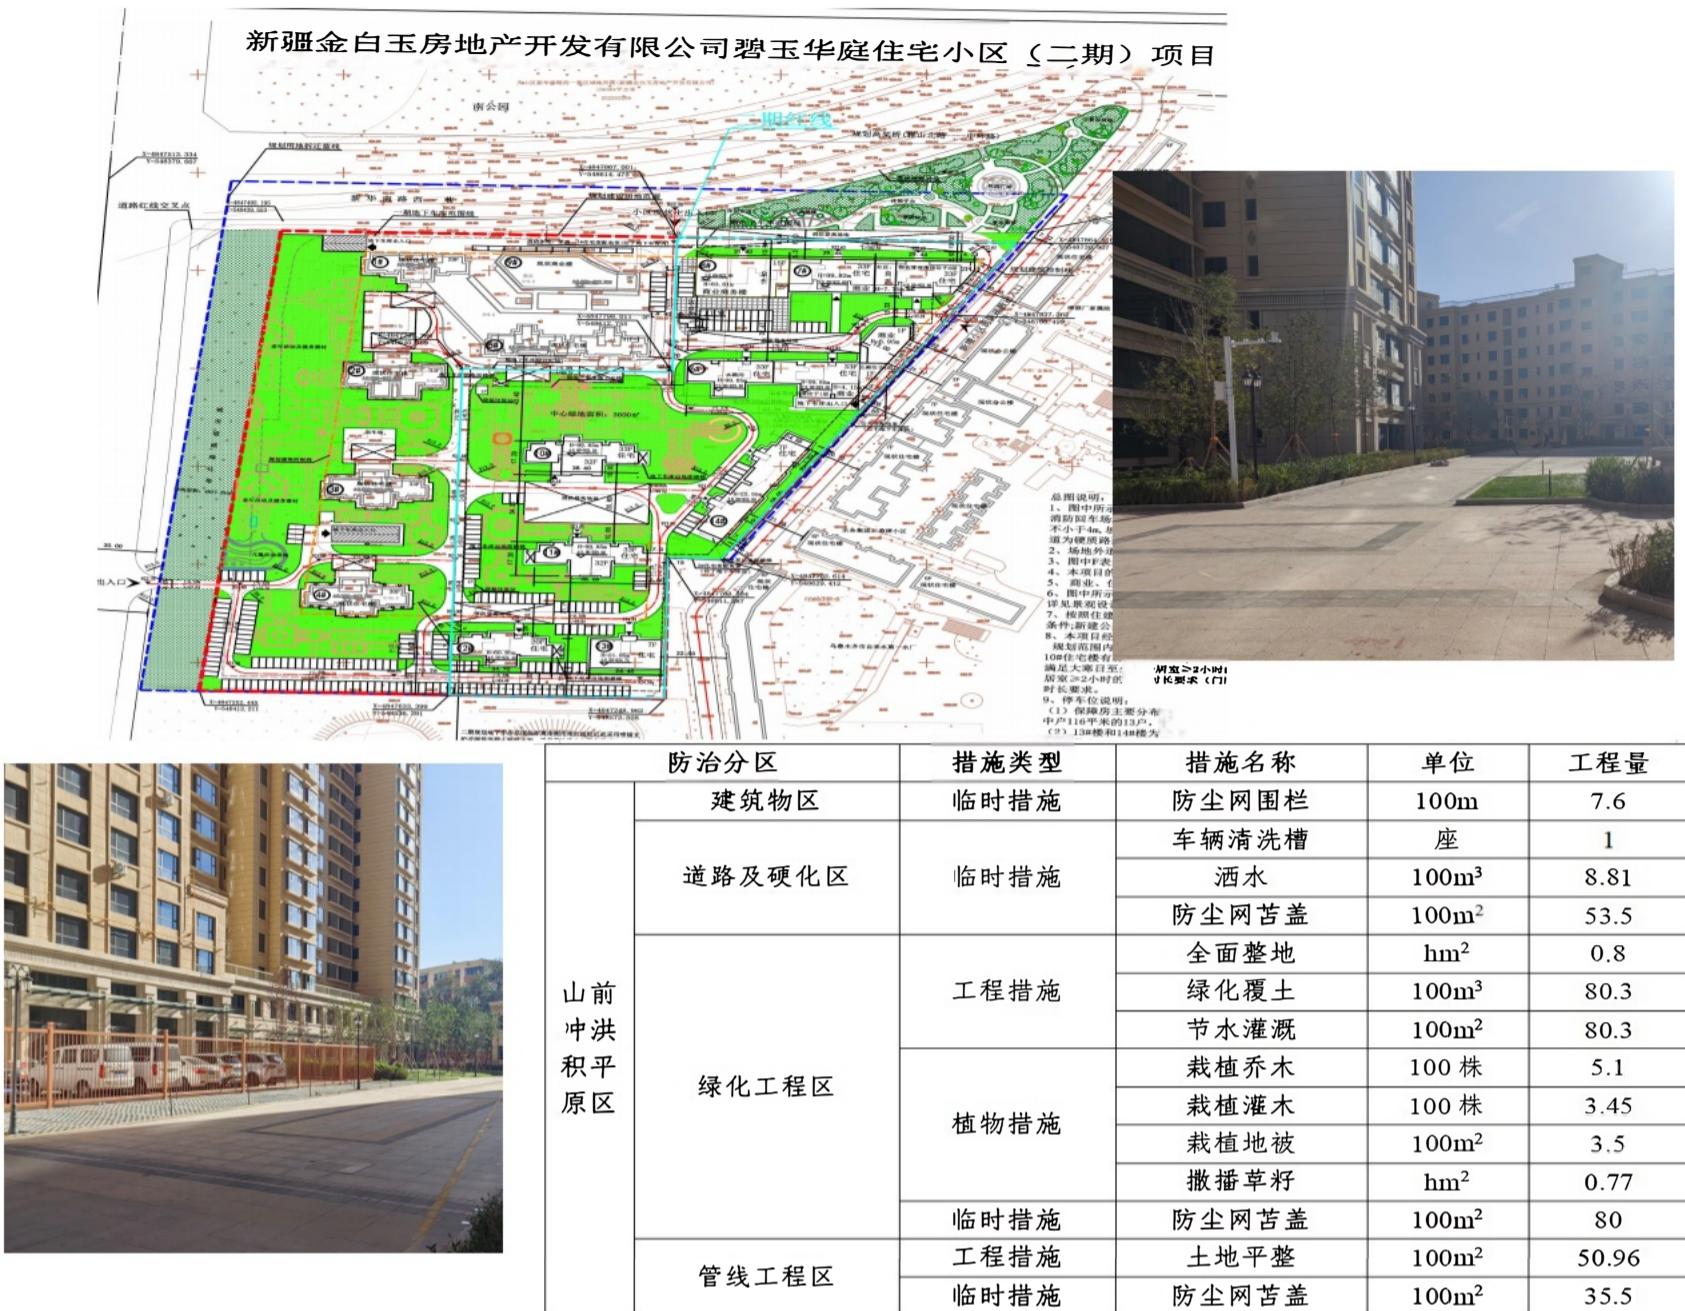
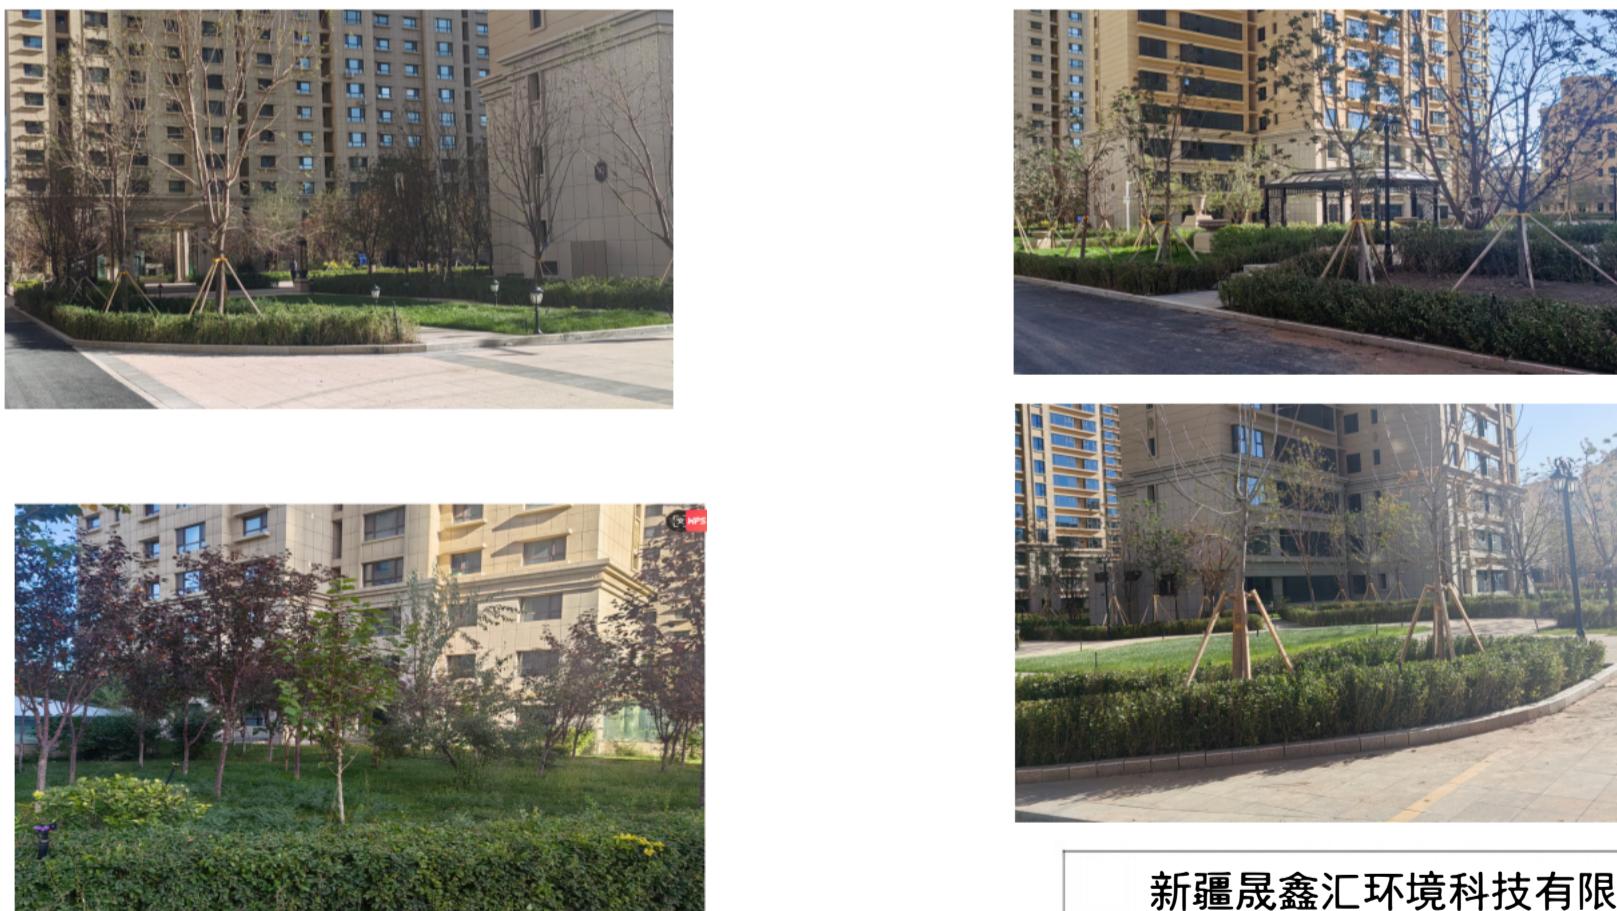
附图2 水土流失防治责任范围及水土保持措施布设竣工验收图

项目组成	占地性质		占地类型	合计
	永久占地	临时占地		
山前冲洪积平原区	建筑物区	0.54	城镇住宅用地	0.54
	道路及硬化区	0.98		0.98
	绿化工程区	0.8		0.8
	管线工程区	(0.51)		(0.51)
	施工生产生活区	(0.15)		(0.15)
	合计	2.32		2.32
